เรื่อง สรุปลงผลการดำเนินงานตามข้อเสนอแนะจากการตรวจราชการตามแผนการตรวจราชการกรมทรัพยากรน้ำ รอบที่ ๑ ประจำปีงบประมาณ พ.ศ. ๒๕๖๘ (ผู้ตรวจราชการกรม นายไกรวัล ไทยपाल)

เรื่อง การดำเนินการตามข้อเสนอแนะของ หน.ผต. จากการตรวจราชการตามแผนการตรวจราชการ
 กรมทรัพยากรน้ำ รอบที่ ๑ ประจำปีงบประมาณ พ.ศ. ๒๕๖๘

รายงานผลการดำเนินงานตามข้อเสนอแนะของหัวหน้าผู้ตรวจราชการกรม
ตามแผนการตรวจราชการกรมทรัพยากรน้ำ รอบที่ ๒ ประจำปีงบประมาณ พ.ศ. ๒๕๖๘

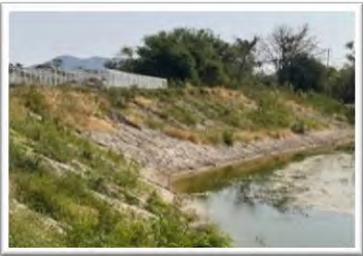
<p>สทน.๒ ยังไม่ได้แสดงรายละเอียดของการเลือกใช้ดินถมบดอัดที่มีคุณสมบัติที่บ่งชี้ ควรมีการติดตามในการตรวจรอบที่ ๒</p>
	<p>(๖) ปรับปรุง Slope ที่เสียหายจากน้ำฝนกัดเซาะให้เป็นไปตามรูปแบบและกำจัดวัชพืชก่อนส่งมอบงาน</p>

<p>สทน.๒ โดยส่วนพัฒนาและฟื้นฟูแหล่งน้ำ ได้แจ้งผู้ที่เกี่ยวข้องเข้าดำเนินการตามข้อเสนอแนะและข้อสั่งการเรียบร้อยแล้วได้กำชับผู้รับจ้างซึ่งผู้รับจ้างจะต้องดำเนินการแก้ไขก่อนส่งงานงวดสุดท้าย</p>	<p>โครงการยังไม่แล้วเสร็จ จึงยังไม่ได้ดำเนินการตามข้อเสนอแนะ เห็นควรมีการติดตามในการตรวจรอบที่ ๒</p>

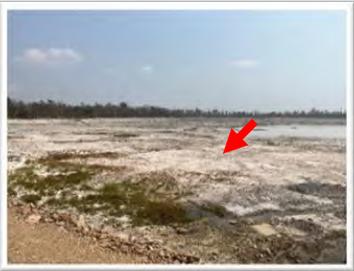
<p>ภาพที่นำมาแสดงไม่สอดคล้องตามข้อเสนอแนะ เห็นควรมีการติดตามในการตรวจรอบที่ ๒</p>
๒.๔	<p>โครงการอนุรักษ์ฟื้นฟูแหล่งน้ำบ้านเขาน้อย ม.๑๕ ต.หนองแซง อ.หันคาจ.ชัยนาท</p>		
	<p>(๑) ในการสำรวจเพื่อออกแบบ ควรมีการเจาะหลุมทดสอบชั้นดินฐานราก เพื่อนำข้อมูลมาวิเคราะห์ประกอบการออกแบบ</p>

<p>สทน.๒ โดยส่วนพัฒนาและฟื้นฟูแหล่งน้ำ ได้แจ้งผู้ที่เกี่ยวข้องเข้าดำเนินการตามข้อเสนอแนะและข้อสั่งการเรียบร้อยแล้ว การก่อสร้างแล้วเสร็จไปแล้ว โดยปีงบประมาณต่อไป จะทดสอบชั้นดินในจุดที่เหมาะสมในบริเวณเขตพื้นที่ก่อสร้าง</p>	<p>สทน.๒ ได้ดำเนินการเป็นไปตามข้อเสนอแนะแล้ว</p>

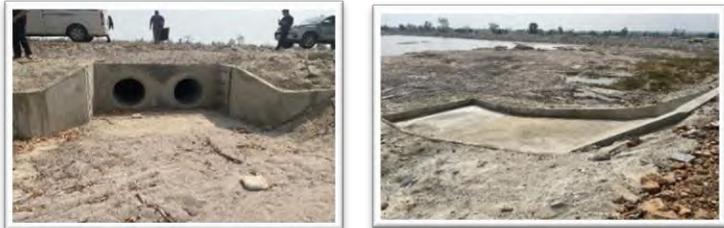
ลำดับ	ข้อเสนอแนะของ ทน.ผต.	ผลการดำเนินการ	ข้อคิดเห็นของ ทน.ผต. ต่อการดำเนินการตามข้อเสนอแนะ
๒.๔	<p>โครงการอนุรักษ์ฟื้นฟูแหล่งน้ำบ้านเขาน้อย ม.๑๕ ต.หนองแซง อ.หันคาจ.ชัยนาท (ต่อ)</p>		
	<p>(๒) บริเวณทางน้ำเข้ามีดินปนทราย ซึ่งจะไหลเข้าแหล่งน้ำที่ก่อสร้างเป็นตะกอน ควรหาแนวทางป้องกันและแนะนำให้กลุ่มผู้ใช้น้ำดูแลบำรุงรักษา</p>

<p>สทน.๒ โดยส่วนพัฒนาและฟื้นฟูแหล่งน้ำ ได้แจ้งผู้ที่เกี่ยวข้องเข้าดำเนินการตามข้อเสนอแนะและข้อสั่งการเรียบร้อยแล้ว อยู่ระหว่างตั้งกลุ่มผู้ใช้น้ำเพื่อให้กลุ่มผู้ใช้น้ำดูแลรักษาต่อไป</p>

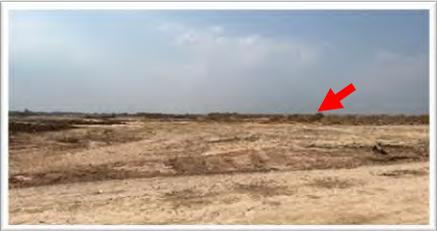
ลำดับ	ข้อเสนอแนะของ หน.ผต.	ผลการดำเนินการ	ข้อคิดเห็นของ หน.ผต. ต่อการดำเนินการตามข้อเสนอแนะ
๒.๕	<p>โครงการอนุรักษ์ฟื้นฟูแหล่งน้ำดงเกนหลวง พร้อมระบบกระจายน้ำด้วยพลังงานแสงอาทิตย์ ม.๖ ต.หนองขุ่น อ.วัดสิงห์ จ.ชัยนาท (ต่อ)</p> <p>(๒) บริเวณที่ที่ดินควรปรับเกลี่ยดินให้เรียบร้อยและเป็นรูปทรง เพื่อสามารถคำนวณปริมาณดินที่ขุดได้ง่าย พร้อมทำหนังสือส่งมอบมวลดินที่ให้กับหน่วยงานเจ้าของพื้นที่รับมอบไว้ใช้ประโยชน์ต่อไป</p>

<p>สทท.๒ โดยส่วนพัฒนาและฟื้นฟูแหล่งน้ำ ได้แจ้งผู้ที่เกี่ยวข้องเข้าดำเนินการตามข้อเสนอแนะและข้อสั่งการเรียบร้อยแล้ว ผู้รับจ้างอยู่ระหว่างดำเนินการจึงยังไม่สามารถส่งมวลดินได้</p>	<p>โครงการยังไม่แล้วเสร็จ จึงยังไม่ได้ดำเนินการตามข้อเสนอแนะ เห็นควรมีการติดตามในการตรวจรอบที่ ๒</p>
	<p>(๓) กรอบลวดตาข่ายกับเสาออบแผงโซล่าเซลล์ ควรติดตั้งให้มั่นคงแข็งแรงและเป็นรูปแบบเดียวกัน</p>

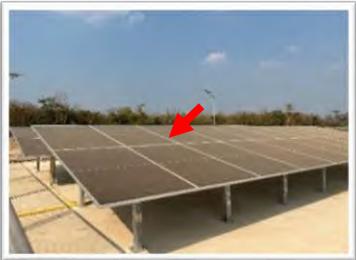
ลำดับ	ข้อเสนอแนะของ หน.ผต.	ผลการดำเนินการ	ข้อคิดเห็นของ หน.ผต. ต่อการดำเนินการตามข้อเสนอแนะ
๒.๖	<p>โครงการอนุรักษ์ฟื้นฟูสระเก็บน้ำบ้านวังตะเคียนเชื่อมต่อคลองเจริญสุข พร้อมระบบกระจายน้ำด้วยพลังงานแสงอาทิตย์ ต.วังตะเคียน อ.หนองมะโมง จ.ชัยนาท (ต่อ)</p> <p>(๓) ควรทำความสะอาดหน้าแผงโซลาร์เซลล์ เพื่อการใช้งานอย่างเต็มประสิทธิภาพ</p>

<p>สทน.๒ โดยส่วนพัฒนาและฟื้นฟูแหล่งน้ำ ได้แจ้งผู้ที่เกี่ยวข้องเข้าดำเนินการตามข้อเสนอแนะและข้อสั่งการเรียบร้อยแล้ว</p>

<p>สทน.๒ ได้ดำเนินการเป็นไปตามข้อเสนอแนะแล้ว</p>
<p>๒. ข้อเสนอแนะต่อการดำเนินงานในพื้นที่ สทน.๓ จำนวน ๓ โครงการ</p>			
๒.๑	<p>โครงการอนุรักษ์ฟื้นฟูแหล่งน้ำบึงวังคัน พร้อมระบบกระจายน้ำ บ้านดงป่ายาง หมู่ที่ ๗ ตำบลท่าสะอาด อำเภอนาดูน จังหวัดเลย</p>		
	<p>๑) พื้นที่ก่อสร้างอาคารฝายน้ำล้นควรสูบน้ำออกให้แห้งตลอดเวลาการก่อสร้าง</p> <p>๒) จัดท่อระบายน้ำให้ได้ตามรูปแบบที่กำหนด</p> <p>๓) คอนกรีตที่นำมาใช้ควรตรวจสอบ Mix Design , Slump test และเก็บตัวอย่างลูกบาศก์เพื่อนำไปทดสอบแรงอัดตามข้อกำหนดของ ทน.</p> <p>๔) การเทคอนกรีตขึ้นส่วนโครงสร้างต่างๆ ก่อนเทคอนกรีตต้องตรวจสอบขนาดขึ้นส่วน แบบหล่อ ขนาดและจำนวนเหล็กเสริม ว่าถูกต้องตามรูปแบบ</p>	<p>(๑) บริเวณบ่อก่อสร้างได้ติดตั้งเครื่องสูบน้ำ เพื่อสูบน้ำออกให้แห้งตลอดเวลาการก่อสร้าง</p> <p>(๒) ได้แก้ไขจัดท่อระบายน้ำให้ได้ตามรูปแบบที่กำหนด</p> <p>(๓) ได้ทำการตรวจสอบคอนกรีตที่นำมาใช้ควรตรวจสอบ Mix Design , Slump test และเก็บตัวอย่างลูกบาศก์เพื่อนำไปทดสอบแรงอัด ตามข้อกำหนดของ ทน.</p> <p>(๔) ก่อนการการเทคอนกรีตขึ้นส่วนโครงสร้างต่างๆ ได้ตรวจสอบขนาดขึ้นส่วน แบบหล่อ ขนาดและจำนวนเหล็กเสริม ให้ถูกต้องตามรูปแบบ</p>	<p>สทน.๓ ยังไม่ได้แสดงรายละเอียดการดำเนินการตามข้อเสนอแนะ</p> <p>(๓) ถึง (๕) ที่ได้ให้ไว้ ควรมีการติดตามในการตรวจรอบที่ ๒</p>

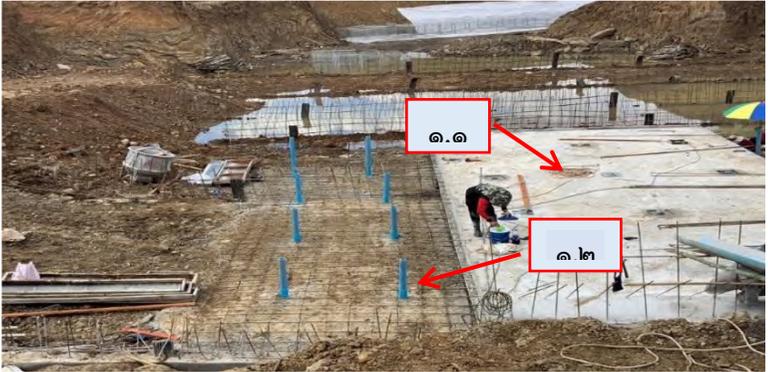
ลำดับ	ข้อเสนอแนะของ หน.ผต.	ผลการดำเนินการ	ข้อคิดเห็นของ หน.ผต. ต่อการดำเนินการตามข้อเสนอแนะ
๒.๑	<p>โครงการอนุรักษ์ฟื้นฟูแหล่งน้ำบึงวังคั่น พร้อมระบบกระจายน้ำ บ้านดงป่ายาง หมู่ที่ ๗ ตำบลท่าสะอาด อำเภอนาดูน จังหวัดเลย (ต่อ)</p>		
	<p>(๕) การบ่มคอนกรีตหลังถอดแบบหล่อ ต้องบ่มชื้นส่วนโครงสร้างนั้นตามข้อกำหนด</p>

<p>(๕) ได้ทำการบ่มคอนกรีตหลังถอดแบบหล่อ</p>

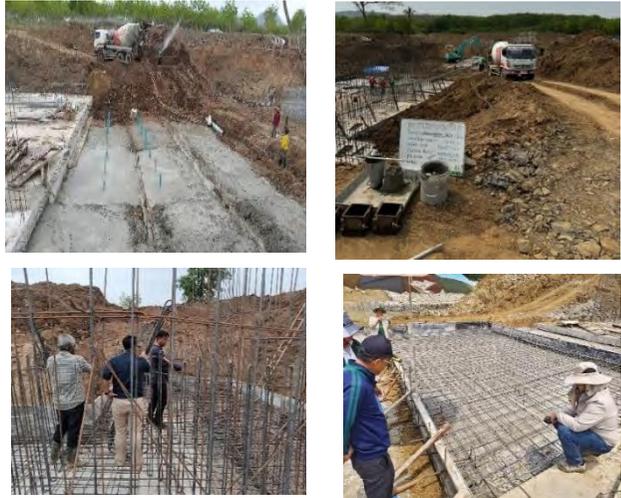
<p>(๖) คั้นดินชั่วคราวที่ก่อสร้างถมปิดลำห้วย เพื่อเบี่ยงเบนทางน้ำไม่ให้ไหลเข้าพื้นที่ก่อสร้าง ต้องสร้างให้มีขนาดและรูปแบบที่แข็งแรงให้สามารถรองรับน้ำที่จะไหลมาในช่วงหน้าฝนได้แล้วไม่ทำให้คันดินพัง</p>

<p>ได้ดำเนินการถมเสริมคันดินชั่วคราวที่ก่อสร้างถมปิดลำห้วยให้มีขนาดและรูปแบบที่แข็งแรง เพื่อเบี่ยงเบนทางน้ำไม่ให้ไหลเข้าพื้นที่ก่อสร้าง</p>

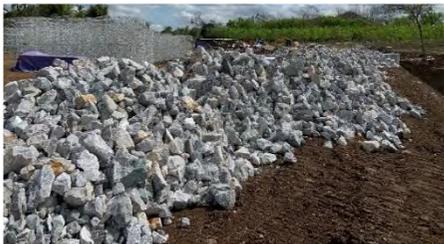
ลำดับ	ข้อเสนอแนะของ หน.ผต.	ผลการดำเนินการ	ข้อคิดเห็นของ หน.ผต. ต่อการดำเนินการตามข้อเสนอแนะ
๒.๑	<p>โครงการอนุรักษ์ฟื้นฟูแหล่งน้ำบึงวังคั่น พร้อมระบบกระจายน้ำ บ้านดงป่ายาง หมู่ที่ ๗ ตำบลท่าสะอาด อำเภอนาดูน จังหวัดเลย (ต่อ)</p>		
	<p>(๓) นำหินใหญ่ไปทดสอบคุณภาพตามข้อกำหนด จำนวน ๓ รายการ</p>

<p>หินใหญ่ที่นำมาใช้ก่อสร้างภายในโครงการได้นำไปทดสอบคุณภาพตามข้อกำหนด จำนวน ๓ รายการ</p>	<p>สท.๓ ยังไม่ได้แสดงผลการทดสอบคุณภาพตามข้อกำหนด จำนวน ๓ รายการ เห็นควรมีการติดตามในการตรวจรอบที่ ๒</p>
	<p>(๘) ควรปรับถมดินบริเวณโดยรอบฐานถังแชมเปญ และแผงโซล่าเซลล์ให้ได้ระดับพื้นใกล้เคียงกับผิวพื้นคอนกรีต</p> <p>(๙) ถังแชมเปญที่มีสติกเกอร์สีขาวปิดทับอยู่ให้แก้ไข</p> <p>(๑๐) บริเวณก่อสร้างที่ตั้งถังแชมเปญและแผงโซล่าเซลล์ เป็นที่ดินของประชาชน ให้จัดทำหนังสือมอบที่ดินเพื่อก่อสร้างเป็นสาธารณประโยชน์ไว้เป็นหลักฐาน</p>

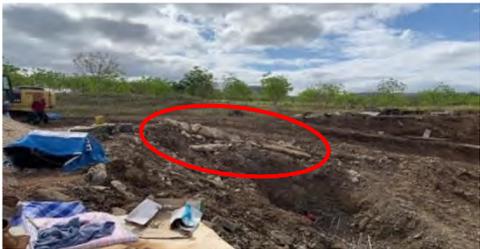
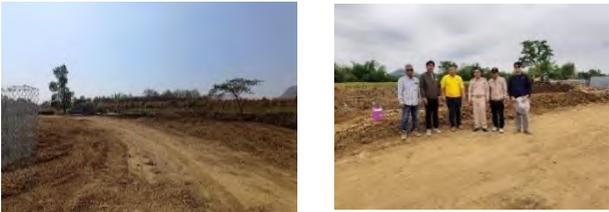
ลำดับ	ข้อเสนอแนะของ หน.ผต.	ผลการดำเนินการ	ข้อคิดเห็นของ หน.ผต. ต่อการดำเนินการตามข้อเสนอแนะ
๒.๑	<p>โครงการอนุรักษ์ฟื้นฟูแหล่งน้ำบึงวังคั่น พร้อมระบบกระจายน้ำ บ้านดงป่ายาง หมู่ที่ ๗ ตำบลท่าสะอาด อำเภอนาดูน จังหวัดเลย (ต่อ)</p> <p>(๑๑) เศษวัสดุก่อสร้างที่เหลือ และเศษขยะ รวบรวมขนออกไปทิ้งนอกโครงการ</p>

<p>ได้รวบรวมเศษวัสดุก่อสร้างที่เหลือและเศษขยะ ขนออกไปทิ้งนอกโครงการ</p>

<p>สท.๓ ได้ดำเนินการเป็นไปตามข้อเสนอแนะแล้ว</p>
๒.๒	<p>โครงการอนุรักษ์ฟื้นฟูแหล่งน้ำหนองจอกหนองขุ่น พร้อมระบบกระจายน้ำ บ้านป่าเป้า หมู่ที่ ๒ ตำบลดงเย็น อำเภอบ้านดุง จังหวัดอุดรธานี</p> <p>(๑) ควรถมดินให้ได้ระดับและบดอัดแน่นบริเวณฐานคอนกรีตที่ตั้งถังแชมเปญ และแผงโซล่าเซลล์ ให้ได้ตามรูปแบบ</p>

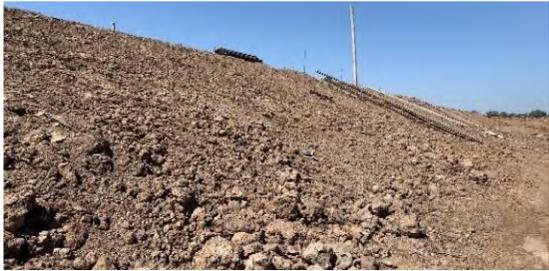
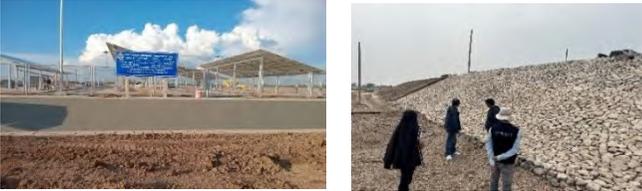
ลำดับ	ข้อเสนอแนะของ หน.ผต.	ผลการดำเนินการ	ข้อคิดเห็นของ หน.ผต. ต่อการดำเนินการตามข้อเสนอแนะ
๒.๒	<p>โครงการอนุรักษ์ฟื้นฟูแหล่งน้ำหนองจอกหนองขุน พร้อมระบบกระจายน้ำ</p> <p>(๒) ลาดเอียง Slope ของดินถมบดอัดแน่นทั้ง ๔ ด้าน มีความสูง ๓ - ๔ เมตร ควรปรับแต่งความลาดเอียงให้ได้ตามรูปแบบ และปลูกหญ้าป้องกันการกัดเซาะ</p>

<p>บ้านป่าเป้า หมู่ที่ ๒ ตำบลดงเย็น อำเภอบ้านดุง จังหวัดอุดรธานี (ต่อ)</p> <p>ในช่วงการทำงานขั้นตอนก่อนส่งมอบงานงวดสุดท้าย ผู้ควบคุมงานได้ให้ผู้รับจ้างดำเนินการเก็บความเรียบร้อย และปรับแต่ง Slop พร้อมป้องกันการกัดเซาะด้วยการเทคอนกรีต และเรียงหิน ตามที่แบบแปลนกำหนดให้ก่อสร้าง</p>

<p>สทน.๓ ได้ดำเนินการเป็นไปตามข้อเสนอแนะแล้ว</p>
	<p>๓) ปรับแต่งลาดเอียง Slope ค้นดินด้านนอกให้ได้ลาดเอียงตามรูปแบบ</p>

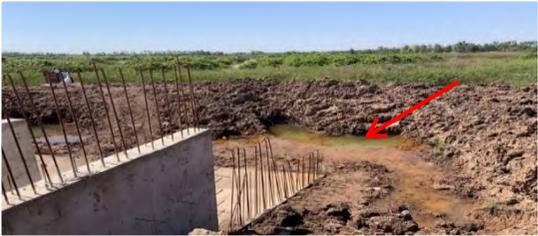
ลำดับ	ข้อเสนอแนะของ หน.ผต.	ผลการดำเนินการ	ข้อคิดเห็นของ หน.ผต. ต่อการดำเนินการตามข้อเสนอแนะ
๒.๒	<p>โครงการอนุรักษ์ฟื้นฟูแหล่งน้ำหนองจอกหนองขุน พร้อมระบบกระจายน้ำ บ้านป่าเป้า หมู่ที่ ๒ ตำบลดงเย็น อำเภอบ้านดุง จังหวัดอุดรธานี (ต่อ)</p> <p>(๔) พื้นที่ก่อสร้างอาคารฝายน้ำล้นควรสูบน้ำออกให้แห้งตลอดเวลาการก่อสร้าง</p> <p>(๕) ควรบ่มชิ้นส่วนโครงสร้าง คสล. ของฝายน้ำล้นและท่อเหลี่ยม</p>

<p>ควบคุมงานได้แจ้งให้ผู้รับจ้างทำคันดินกั้นบริเวณก่อสร้างและจัดหาเครื่องสูบน้ำเพื่อเตรียมพร้อมสูบน้ำออกจากบ่อก่อสร้างตลอดเวลา และกำกับให้ทำการบ่มคอนกรีตโครงสร้างทุกชิ้นส่วน</p>

<p>สทน.๓ ได้ดำเนินการเป็นไปตามข้อเสนอแนะแล้ว</p>
	<p>(๖) เหล็กเสริมโครงสร้าง คสล. หลังปล่อยทิ้งไว้เกิดสนิม ก่อนทำการก่อสร้างต้องขัดสนิมที่ผิวนอกของเส้นเหล็กเสริมออกก่อนทำการก่อสร้างในขั้นตอนต่อไป</p>

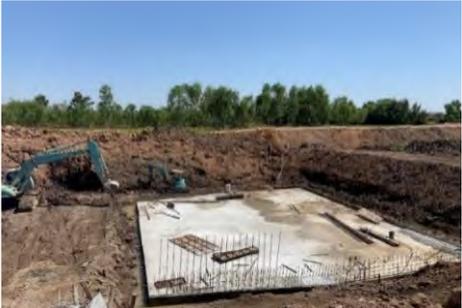
ลำดับ	ข้อเสนอแนะของ หน.ผต.	ผลการดำเนินการ	ข้อคิดเห็นของ หน.ผต. ต่อการดำเนินการตามข้อเสนอแนะ
๒.๒	<p>โครงการอนุรักษ์ฟื้นฟูแหล่งน้ำหนองจอกหนองขุน พร้อมระบบกระจายน้ำ บ้านป่าเป้า หมู่ที่ ๒ ตำบลดงเย็น อำเภอบ้านดุง จังหวัดอุดรธานี (ต่อ)</p>		
	<p>(๗) ก่อนเทคอนกรีตขึ้นส่วนโครงสร้างต่างๆ อาคารฝาย ท่อเหลี่ยมให้ตรวจสอบขนาดของชิ้นส่วน แบบหล่อ ขนาดและจำนวนเหล็กเสริม ให้ถูกต้องตามรูปแบบ</p>

<p>ก่อนดำเนินงานขั้นตอนต่อไป ผู้ควบคุมงานได้ตรวจสอบขนาดมิติโครงสร้าง ขนาดเหล็กเสริม และความมั่นคงแข็งแรงของแบบหล่อ ให้ถูกต้องตามแบบรูปก่อนอนุญาตให้เทคอนกรีต และอยู่กำกับการเทคอนกรีตของผู้รับจ้าง</p>

<p>สทน.๓ ได้ดำเนินการเป็นไปตามข้อเสนอแนะแล้ว</p>
	<p>(๘) บริเวณที่ทิ้งดินที่อยู่ด้านเหนือเลยที่ตั้งฐานโซล่าเซลล์ เนื่องจากมีพื้นที่มาก ควรปรับแต่งผิวหน้าดินให้ลาดเอียงรวมน้ำให้ไหลไปลงหนอง</p>

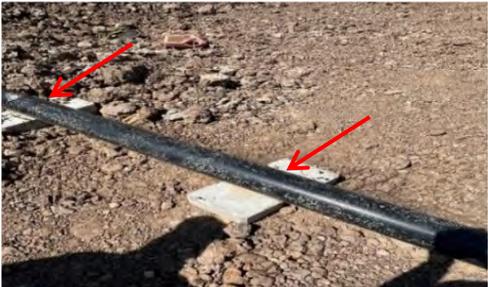
ลำดับ	ข้อเสนอแนะของ หน.ผต.	ผลการดำเนินการ	ข้อคิดเห็นของ หน.ผต. ต่อการดำเนินการตามข้อเสนอแนะ
๒.๒	<p>โครงการอนุรักษ์ฟื้นฟูแหล่งน้ำหนองจอกหนองขุน พร้อมระบบกระจายน้ำ บ้านป่าเป้า หมู่ที่ ๒ ตำบลดงเย็น อำเภอบ้านดุง จังหวัดอุดรธานี (ต่อ)</p>		
	<p>(๙) ใส่เข็มขัดรัดหลังท่อสูบน้ำจากแพสูบน้ำ ทุกแห่งรองรับท่อ</p>

<p>ผู้ควบคุมงานได้แจ้งให้ผู้รับจ้างดำเนินการใส่เข็มขัดรัดท่อให้มั่นคงแข็งแรงตามแบบรูปรายการ</p>

<p>สท.๓ ได้ดำเนินการเป็นไปตามข้อเสนอแนะแล้ว</p>
	<p>(๑๐) เก็บตัวอย่างหินใหญ่ไปทดสอบคุณสมบัติตามข้อกำหนด</p> <p>(๑๑) การเรียงหินด้วยมือบริเวณคูัดักน้ำติดถนนลาดยางกรมทางหลวงชนบทได้สวยงาม แต่มีช่องว่างระหว่างหินก้อนใหญ่ควรแทรกหินก้อนเล็กเข้าไปให้เต็มช่องว่าง</p>

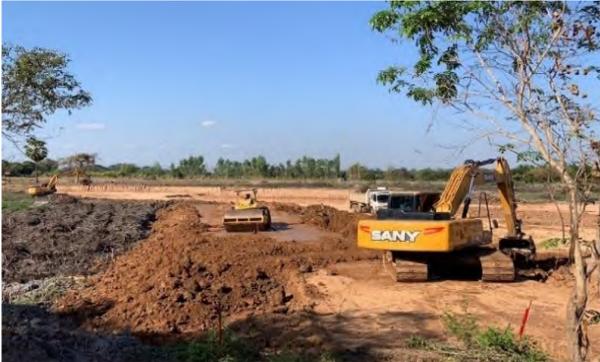
ลำดับ	ข้อเสนอแนะของ หน.ผต.	ผลการดำเนินการ	ข้อคิดเห็นของ หน.ผต. ต่อการดำเนินการตามข้อเสนอแนะ
๒.๓	<p>โครงการอนุรักษ์ฟื้นฟูแหล่งน้ำหนองโจ้ง พร้อมระบบกระจายน้ำ บ้านโนนศิลา หมู่ที่ ๑๒ ตำบลวัดหลวง อำเภอโพพพิสัย จังหวัดหนองคาย</p>		
	<p>(๑) ขั้นตอนการปฏิบัติงานก่อสร้างไม่ถูกต้อง เช่น การถมดินบดอัดแน่นดินถมบริเวณที่ตั้งถังเก็บน้ำและฐานติดตั้งแผงโซล่าเซลล์</p>

<p>ผู้ควบคุมงานได้ดำเนินการควบคุมการก่อสร้างให้ถูกต้องตามหลักวิชาการ โดยมีการทดสอบความแน่นเป็นชั้นๆ ผลการทดสอบผ่าน ตามผลทดสอบบางชั้นที่แนบเป็นตัวอย่าง</p>

<p>แม้จะแสดงผลการดำเนินการตามข้อเสนอแนะ แต่พิจารณาเห็นว่าขั้นตอนการปฏิบัติงานก่อสร้างเป็นสิ่งสำคัญของการปฏิบัติงาน เห็นควรมีการติดตามในการตรวจรอบที่ ๒</p>
	<p>(๒) การออกแบบ ผู้ออกแบบไม่ควรออกแบบถมดินในบริเวณหนองน้ำเพื่อเป็นที่ตั้งก่อสร้างหอเก็บน้ำและฐานติดตั้งแผงโซล่าเซลล์</p>	<p>๑) เพื่อใช้เป็นพื้นที่จัดสวน โดยผ่านการประชาพิจารณ์แล้ว ๒) ใช้เป็นพื้นที่ก่อสร้างจุดที่ตั้งระบบกระจายน้ำ</p>	<p>การรายงานของ สทน.๓ ในประเด็นนี้ไม่เป็นไปตามหลักวิชาการ เห็นควรให้คำแนะนำเพิ่มเติมในการตรวจรอบที่ ๒</p>

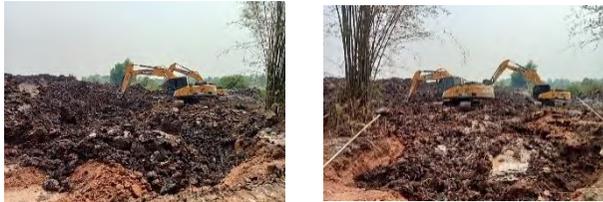
ลำดับ	ข้อเสนอแนะของ หน.ผต.	ผลการดำเนินการ	ข้อคิดเห็นของ หน.ผต. ต่อการดำเนินการตามข้อเสนอแนะ
๒.๔	ข้อเสนอแนะเพิ่มเติมในภาพรวมของโครงการทั้งหมด		
	(๑) บริเวณที่ทิ้งดิน ควรปรับเกลี่ยดินให้เรียบร้อยและเป็นรูปทรง เพื่อง่ายต่อการคำนวณปริมาณดินทิ้งและใช้ประโยชน์ได้ พร้อมทั้งจัดทำหนังสือส่งมอบมวลดิน	<p>ได้แจ้งผู้รับจ้างทราบแล้ว เพื่อดำเนินการตามที่แจ้งต่อไปแล้ว งานดินขุดลอกส่วนใหญ่จะถมทำคันดินรอบบริเวณโครงการที่เหลือทิ้งและได้ดำเนินปรับแต่งดินทิ้งตามภาพถ่ายที่แนบขณะนี้อยู่ระหว่างดำเนินการ</p>

สทน.๓ ได้ดำเนินการเป็นไปตามข้อเสนอแนะแล้ว
	(๒) เศษวัสดุก่อสร้างที่เหลือจากการก่อสร้าง เศษวัชพืช ให้เก็บรวบรวมและขนออกไปทิ้งนอกพื้นที่โครงการ	<p>ผู้รับจ้างได้ดำเนินการขนดินและเศษวัชพืชออกไปทิ้งนอกพื้นที่โครงการตามจุดที่กำหนดแล้ว</p>

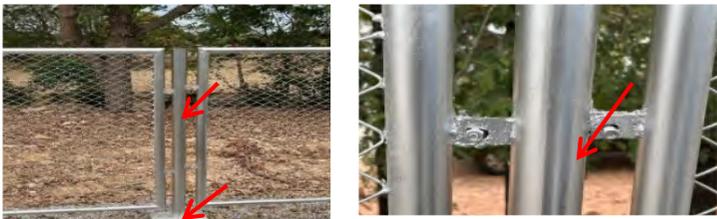
ลำดับ	ข้อเสนอแนะของ หน.ผต.	ผลการดำเนินการ	ข้อคิดเห็นของ หน.ผต. ต่อการดำเนินการตามข้อเสนอแนะ
๒. ข้อเสนอแนะต่อการดำเนินงานในพื้นที่ สทท.๔ จำนวน ๕ โครงการ			
๒.๑	โครงการก่อสร้างระบบกระจายน้ำด้วยพลังงานแสงอาทิตย์สระน้ำบ้านหนองบัว บ้านหนองบัว หมู่ที่ ๗ ตำบลวังแสง อำเภอแกดำ จังหวัดมหาสารคาม		
	<p>(๑) รั้วตาข่ายล้อมแผงโซล่าเซลล์ การเชื่อมต่อแผงลวดตาข่ายติดกับเสารั้วแผ่นเหล็กและนอตยึดระหว่างเสารั้วกับแผงลวดตาข่าย ไม่เรียบร้อย</p>

<p>อยู่ระหว่างดำเนินการแจ้งผู้รับจ้างเข้าพื้นที่เพื่อดำเนินการซ่อมแซมตามข้อคิดเห็นและข้อเสนอแนะของหัวหน้าผู้ตรวจราชการกรมฯ เนื่องจากได้ดำเนินโครงการแล้วเสร็จก่อนแล้วตามหนังสือ สทท.๔ ที่ ทส ๐๖๑๔/๖๕๗ ลงวันที่ ๑๓ มิถุนายน ๒๕๖๘</p>	<p>สทท.๔ ยังไม่ได้แสดงรายละเอียดการดำเนินการตามข้อเสนอแนะในโครงการนี้ ทั้ง ๘ ข้อ ((๑) - (๘)) อีกทั้งการรายงานผลการดำเนินการในข้อ (๒) (๕) และ (๘) เจ้าหน้าที่ผู้รับผิดชอบยังไม่เข้าใจถึงเนื้องานและความรับผิดชอบในหน้าที่ เห็นควรจักได้ชี้แจงและให้คำแนะนำเพิ่มเติมในการตรวจรอบที่ ๒</p>

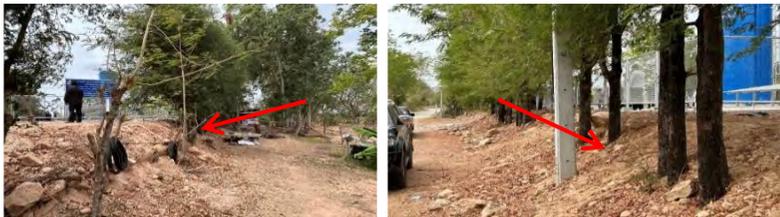
<p>อยู่ระหว่างแจ้งผู้รับจ้างเข้าพื้นที่เพื่อดำเนินการซ่อมแซม</p>	
	<p>(๕) ท่อส่งน้ำจากแพสูบน้ำขึ้นถังเก็บน้ำ ทุ่นรองรับท่อส่งน้ำมีน้อย ไม่เพียงพอ ทำให้ท่อส่งน้ำจมเป็นระยะๆ</p>

<p>ไม่สามารถดำเนินการได้ เนื่องจากเป็นไปตามแบบรูปรายการแล้ว ในการออกแบบมีจำนวนทุ่นไม่เพียงพอต้องออกแบบใหม่</p>	
	<p>(๖) การวางท่อส่งน้ำใต้พื้นถนน คสล. ทำตามแบบรูปรายการ</p>

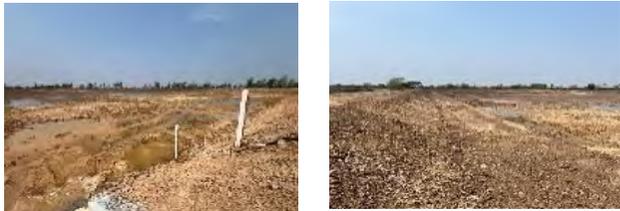
<p>ดำเนินการขุดปรับกันหนองให้ได้ระดับเดียวกันครอบคลุมพื้นที่กันหนองทั้งหมดเรียบร้อยแล้ว</p>

<p>สทน.๔ ได้ดำเนินการเป็นไปตามข้อเสนอแนะแล้ว</p>

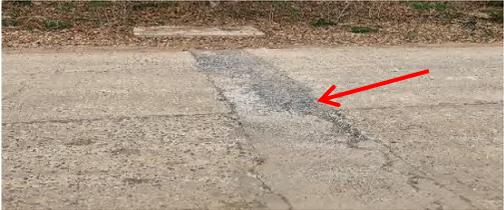
</div>	<p>แม้จะแสดงผลการดำเนินการตามข้อเสนอแนะ แต่พิจารณาเห็นว่าขั้นตอนนี้เป็นสิ่งสำคัญ เห็นควรมีการติดตามในการตรวจรอบที่ ๒</p>
	<p>(๔) การรื้อชุดเจาะถนน คสล. เพื่อวางท่อส่งน้ำผ่านใต้ถนนที่ได้เทคอนกรีตซ่อมรอยเจาะถนนไปแล้ว มีการชำรุดแตกและทรุดตัว ให้แก้ไขเทคอนกรีตซ่อมให้แข็งแรง</p> <div style="text-align: center;">

</div>	<p>อยู่ระหว่างทำหนังสือแจ้งผู้รับจ้างเข้าพื้นที่เพื่อดำเนินการซ่อมแซม</p>	<p>สทน.๔ ยังไม่ได้แสดงผลการดำเนินการตามข้อเสนอแนะที่ได้ให้ไว้ เห็นควรมีการติดตามในการตรวจรอบที่ ๒</p>

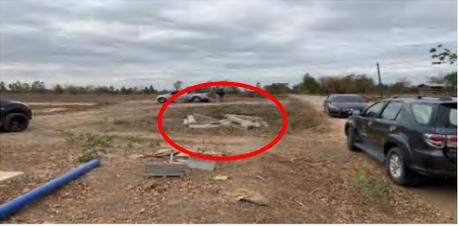
<p>ภาพที่แสดงผลการดำเนินการตามข้อเสนอแนะยังไม่เรียบร้อย เห็นควรมีการติดตามในการตรวจรอบที่ ๒</p>
	<p>(๖) เศษวัสดุก่อสร้างที่เหลือและเศษขยะ รวบรวมขนออกไปทิ้งนอกโครงการ</p>

<p>ดำเนินการนำเศษวัสดุก่อสร้างที่เหลือและเศษขยะ รวบรวมขนออกไปทิ้งนอกโครงการแล้ว</p>

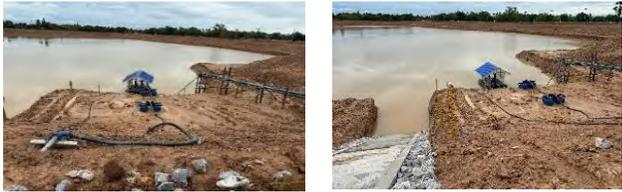
ลำดับ	ข้อเสนอแนะของ หน.ผต.	ผลการดำเนินการ	ข้อคิดเห็นของ หน.ผต. ต่อการดำเนินการตามข้อเสนอแนะ
๒.๒	<p>โครงการอนุรักษ์ฟื้นฟูแหล่งน้ำหนองเบ็ญ พร้อมระบบกระจายน้ำด้วยพลังงานแสงอาทิตย์ บ้านเขาใหญ่ หมู่ที่ ๑ ตำบลเขาใหญ่ อำเภอกันทรวิชัย จังหวัดมหาสารคาม (ต่อ)</p> <p>(๒) ท่อสูบน้ำจากแพขึ้นมาถึงแคมเปญต้องติดตั้งทุ่นรองรับท่อส่งน้ำให้เพียงพอ ท่อไม่จมน้ำหรือตกท้องช้างเป็นระยะๆ</p>	<p>ดำเนินการติดตั้งทุ่นรองรับท่อส่งน้ำแล้วเสร็จ</p>

<p>สทน.๔ ได้ดำเนินการเป็นไปตามข้อเสนอแนะแล้ว</p>
	<p>(๓) ดินขุดขนที่นำไปทิ้งบริเวณริมถนนลาดยาง ให้ขุดร่องชักน้ำไปทิ้งบริเวณที่ลุ่มใกล้เคียง</p>	<p>ได้ดำเนินการขุดร่องชักน้ำไปทิ้งบริเวณที่ลุ่มใกล้เคียงแล้วเสร็จ</p>

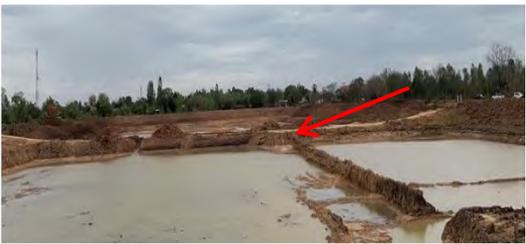
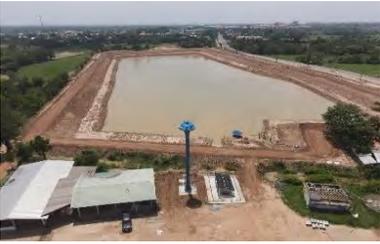
ลำดับ	ข้อเสนอแนะของ หน.ผต.	ผลการดำเนินการ	ข้อคิดเห็นของ หน.ผต. ต่อการดำเนินการตามข้อเสนอแนะ
๒.๒	<p>โครงการอนุรักษ์ฟื้นฟูแหล่งน้ำหนองเบ็ญ พร้อมระบบกระจายน้ำด้วยพลังงานแสงอาทิตย์ บ้านเขาใหญ่ หมู่ที่ ๑ ตำบลเขาใหญ่ อำเภอกันทรวิชัย จังหวัดมหาสารคาม (ต่อ)</p> <p>(๖) คันดินถม ต้องรื้อถม บดอัดดินใหม่</p>

<p>ดำเนินการถมคันดินตามรูปแบบแล้วเสร็จ</p>

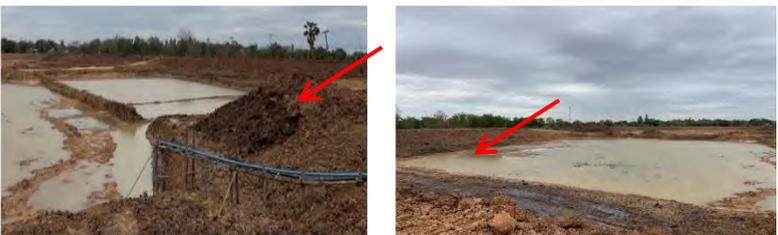
<p>สท.๔ ได้ดำเนินการเป็นไปตามข้อเสนอแนะแล้ว</p>
	<p>(๗) ลาดเอียง Slope คันดินถมบดอัดแน่นทั้งด้านนอกและด้านในหนอง ต้องมีความลาดเอียงให้ได้ตามรูปแบบ/แนวคันดินตรง</p>

<p>ความลาดเอียง Slope คันดินถมบดอัดแน่นทั้งด้านนอกและด้านในหนอง ได้ดำเนินการตามรูปแบบ</p>

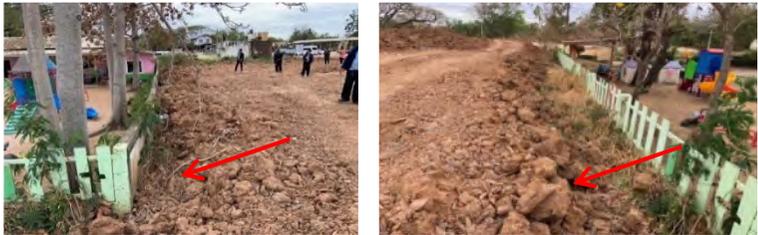
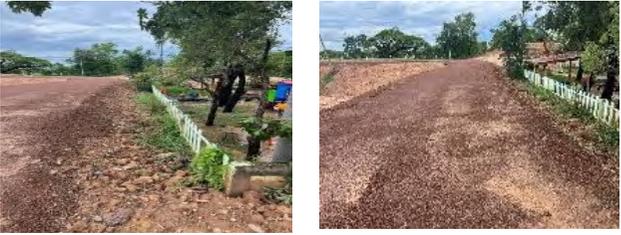
<p>สท.๔ ได้ดำเนินการเป็นไปตามข้อเสนอแนะแล้ว</p>
	<p>(๘) บริเวณกำแพงศูนย์เด็กเล็กให้เร่งแก้ไขโดยด่วน โดยให้ปรับแต่งความลาดเอียง Slope คันดินทั้ง ๒ ด้าน</p>

<p>ดำเนินการปรับแต่งความลาดเอียง Slope คันดินทั้ง ๒ ด้านแล้วเสร็จ</p>

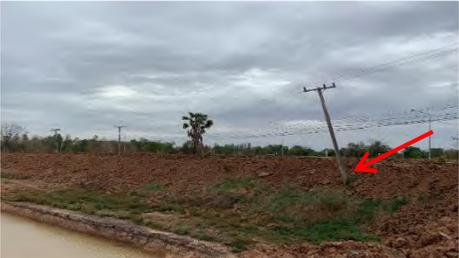
ลำดับ	ข้อเสนอแนะของ หน.ผต.	ผลการดำเนินการ	ข้อคิดเห็นของ หน.ผต. ต่อการดำเนินการตามข้อเสนอแนะ
๒.๒	<p>โครงการอนุรักษ์ฟื้นฟูแหล่งน้ำหนองเบ็ญ พร้อมระบบกระจายน้ำด้วยพลังงานแสงอาทิตย์ บ้านเขาใหญ่ หมู่ที่ ๑ ตำบลเขาใหญ่ อำเภอกันทรวิชัย จังหวัดมหาสารคาม (ต่อ)</p>		
	<p>(๙) เสาไฟบริเวณถนนลาดยางให้แรงเกี่ยดินออก เพื่อไม่ให้เสาไฟล้มได้</p>

<p>ก่อนเข้าพื้นที่ดำเนินการก่อสร้างโครงการ เสาไฟมีสภาพเอียงอยู่ก่อนแล้ว ในเบื้องต้นได้ประสานแจ้งการไฟฟ้าฯ พร้อมแนบภาพถ่ายก่อนดำเนินการเพื่อให้ทราบว่า เสาไฟเอียงก่อนที่ สท.๔ จะเข้าพื้นที่ดำเนินการก่อสร้าง</p>

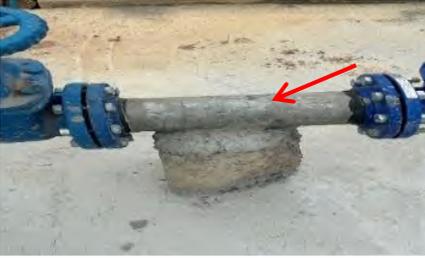
ลำดับ	ข้อเสนอแนะของ หน.ผต.	ผลการดำเนินการ	ข้อคิดเห็นของ หน.ผต. ต่อการดำเนินการตามข้อเสนอแนะ
๒.๔	โครงการอนุรักษ์ฟื้นฟูแหล่งน้ำหนองผาก พร้อมระบบกระจายน้ำด้วยพลังงานแสงอาทิตย์ บ้านทัพม้าพัฒนา ตำบลนาทอง อำเภอเขียงยืน จังหวัดมหาสารคาม		
	<p>(๑) แก๊วแทน คสล. รองรับท่อ บริเวณถังแชมเปญ ตัวแทน ไม่นั่นคงแข็งแรง ไม่มีเข็มขัดรัดท่อ</p>

<p>แก๊วแทน คสล. รองรับท่อ บริเวณถังแชมเปญ ให้มีความมั่นคงแข็งแรงแล้ว</p>

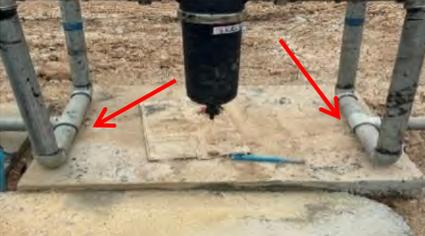
<p>ภาพที่แสดงผลการดำเนินการตามข้อเสนอแนะยังไม่เรียบร้อย เห็นควรนำมาเป็นตัวอย่างในการให้ข้อเสนอแนะแก่หน่วยรับตรวจในการตรวจรอบที่ ๒</p>
	<p>(๒) ท่อรองรับกรองเกษตรติดตั้งบนฐานคอนกรีตไม่มีเข็มขัดรัดท่อ ควรมีเข็มขัดรัดท่อทุกจุด</p>

<p>เนื่องจากไม่มีค่างานก่อสร้างในสัญญา ได้ประสานแจ้งส่วนสำรวจและออกแบบ เพิ่มเข็มขัดรัดท่อในการออกแบบโอกาสต่อไป</p>	<p>เจ้าหน้าที่ผู้รับผิดชอบยังไม่เข้าใจถึงเนื้องาน และความรับผิดชอบในหน้าที่ เห็นควรจักได้ชี้แจงและให้คำแนะนำเพิ่มเติมในการตรวจรอบที่ ๒</p>
	<p>(๓) การเชื่อมต่อท่อในระบบกระจายน้ำ รอยท่อเปื้อนสีดำ ให้ทาสีบรอนซ์ทับให้สวยงาม</p>

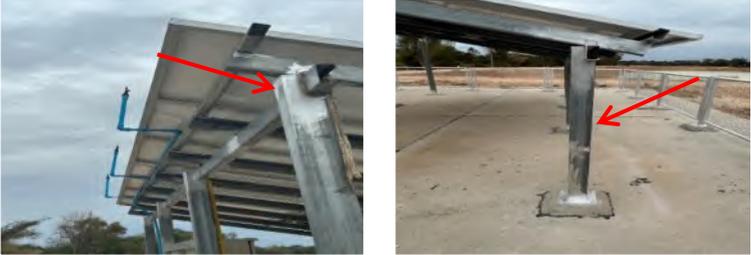
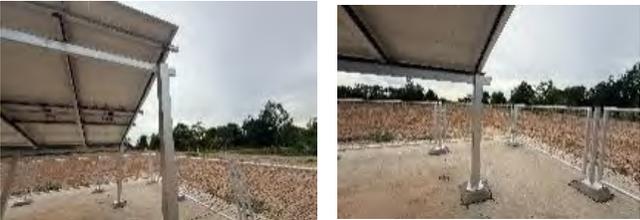
ลำดับ	ข้อเสนอแนะของ หน.ผต.	ผลการดำเนินการ	ข้อคิดเห็นของ หน.ผต. ต่อการดำเนินการตามข้อเสนอแนะ
๒.๔	โครงการอนุรักษ์ฟื้นฟูแหล่งน้ำหนองผาก พร้อมระบบกระจายน้ำด้วยพลังงานแสงอาทิตย์ บ้านทัพม้าพัฒนา ตำบลนาทอง อำเภอเขียงยืน จังหวัดมหาสารคาม (ต่อ)		
	<p>(๔) เสาคิดตั้งแผงโซล่าเซลล์ การทาสีไม้ทั่วถึงตลอดทั้งเสา ให้แก้ไข</p>

<p>ดำเนินการทาสีเสาคิดตั้งแผงโซล่าเซลล์ให้ทั่วถึงตลอดทั้งเสาแล้วเสร็จ</p>

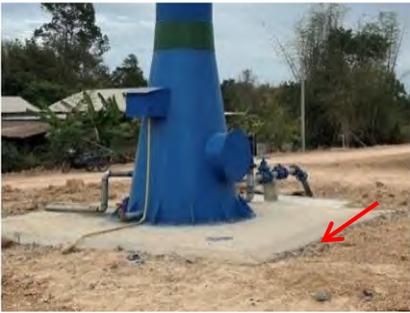
<p>สท.๔ ได้ดำเนินการเป็นไปตามข้อเสนอแนะแล้ว</p>
	<p>(๕) ให้ถมดินบดอัดแน่นโดยรอบฐานคอนกรีตรองรับถังแชมเปญและฐานคอนกรีตรองรับแผงโซล่าเซลล์ ทั้ง ๔ ด้าน ระดับดินถมเท่ากับระดับผิวพื้นคอนกรีต</p>

<p>ดำเนินการถมดินบดอัดแน่นโดยรอบฐานคอนกรีต ให้ระดับดินถมเท่ากับระดับผิวพื้นคอนกรีตแล้วเสร็จ</p>

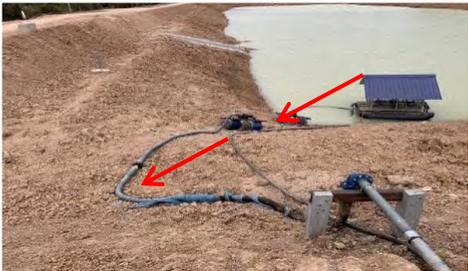
ลำดับ	ข้อเสนอแนะของ หน.ผต.	ผลการดำเนินการ	ข้อคิดเห็นของ หน.ผต. ต่อการดำเนินการตามข้อเสนอแนะ
๒.๔	<p>โครงการอนุรักษ์ฟื้นฟูแหล่งน้ำหนองผาก พร้อมระบบกระจายน้ำด้วยพลังงานแสงอาทิตย์ บ้านทัพม้าพัฒนา ตำบลนาทอง อำเภอเขียงยืน จังหวัดมหาสารคาม (ต่อ)</p>		
	<p>(๗) ท่อส่งน้ำจากแพสูบน้ำ ต้องพิจารณาทุนรองรับท่อส่งน้ำให้เพียงพอ ไม่ทำให้ท่อจมน้ำหรือตกร่องข้างเป็นระยะ ๆ ด้วย</p>

<p>เนื่องจากไม่มีค่างานก่อสร้างในสัญญา สทน.๔ จะกำหนดไว้ในการออกแบบโอกาสต่อไป</p>	<p>เจ้าหน้าที่ผู้รับผิดชอบยังไม่เข้าใจถึงความรับผิดชอบในหน้าที่ เห็นควรจักได้ชี้แจงและให้คำแนะนำเพิ่มเติมในการตรวจรอบที่ ๒</p>
	<p>(๘) เศษต้นไม้ กิ่งไม้ ให้เก็บรวบรวมและขนออกไปทิ้งนอกโครงการ</p>

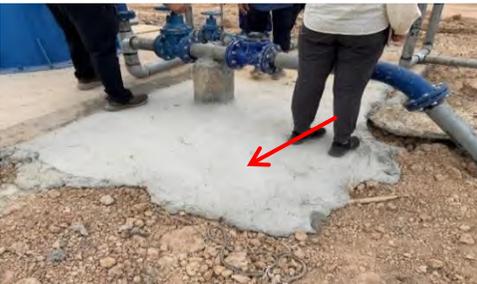
<p>สทน.๔ ได้ดำเนินการเป็นไปตามข้อเสนอแนะแล้ว</p>
	<p>(๙) การเทพื้น คสล. ต้องก่อสร้างเป็นไปตามหลักวิชาการ</p>

<p>อยู่ระหว่างดำเนินการแก้ไขตามแบบแปลนและหลักวิชาการ</p>	<p>สทน.๔ ยังไม่ได้แสดงการดำเนินการตามข้อเสนอแนะที่ได้ให้ไว้ เห็นควรมีการติดตามในการตรวจรอบที่ ๒</p>

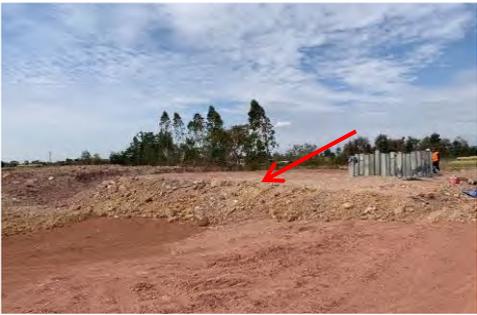
<p>อยู่ระหว่างดำเนินการแก้ไขแบบแปลน เนื่องจากแนวก่อสร้างบางส่วนขุดพบหินแข็ง เครื่องจักรไม่สามารถขุดได้และอาคารระบายน้ำตามแบบแปลนไม่เหมาะสมกับสภาพพื้นที่จริง และได้มีหนังสือแจ้งให้ผู้รับจ้างหยุดงานไว้ก่อนเป็นการชั่วคราว จนกว่าจะดำเนินการแก้ไขแบบแปลนแล้วเสร็จ ทั้งนี้ตั้งแต่วันที่ ๑๒ มีนาคม ๒๕๖๘ เป็นต้นไป ตามหนังสือ สทท.๔ ที่ ทส ๐๖๑๔/๒๙๕ ลงวันที่ ๑๒ มีนาคม ๒๕๖๘</p>	<p>โครงการยังไม่แล้วเสร็จ ข้อเสนอแนะที่ได้ให้ไว้ในการตรวจรอบที่ ๑ จำนวน ๘ ข้อ ยังไม่ได้ดำเนินการ เห็นควรมีการติดตามในการตรวจรอบที่ ๒</p>
	<p>(๒) ต้องรื้อดินถมคันดินโดยรอบขึ้นมากมบอัดใหม่ตามข้อกำหนด</p>

<p>ผู้รับจ้างอยู่ระหว่างหยุดงาน จนกว่าจะดำเนินการแก้ไขแบบแปลนแล้วเสร็จ</p>

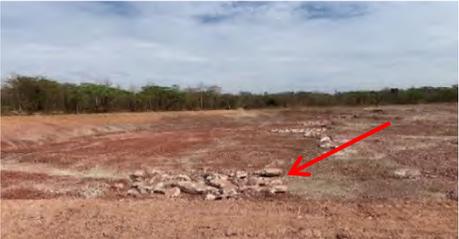
<p>(๓) รวบรวมหินก้อนบริเวณกันสระขนออกไปทิ้งนอกโครงการ</p>

<p>ผู้รับจ้างอยู่ระหว่างหยุดงาน จนกว่าจะดำเนินการแก้ไขแบบแปลนแล้วเสร็จ</p>

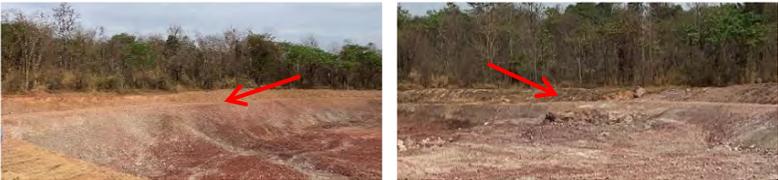
ลำดับ	ข้อเสนอแนะของ หน.ผต.	ผลการดำเนินการ	ข้อคิดเห็นของ หน.ผต. ต่อการดำเนินการตามข้อเสนอแนะ
๒.๕	<p>โครงการอนุรักษ์ฟื้นฟูแหล่งน้ำฮ่อมหินเฮีย พร้อมระบบกระจายน้ำด้วยพลังงานแสงอาทิตย์ บ้านหนองบัว หมู่ที่ ๘ ตำบลนางาม อำเภอมัญจาคีรี จังหวัดขอนแก่น (ต่อ)</p>		
	<p>(๔) ปรับแต่งลาดเอียงคันดินถมทั้งด้านในและด้านนอก ให้มีความลาดเอียงตามรูปแบบ</p>

<p>ผู้รับจ้างอยู่ระหว่างหยุดงาน จนกว่าจะดำเนินการแก้ไขแบบแปลนแล้วเสร็จ</p>	<p>โครงการยังไม่แล้วเสร็จ ข้อเสนอแนะที่ได้ให้ไว้ในการตรวจรอบที่ ๑ จำนวน ๘ ข้อ ยังไม่ได้ดำเนินการ เห็นควรมีการติดตามในการตรวจรอบที่ ๒</p>
	<p>(๕) ให้ถมดินบดอัดแน่นโดยรอบบริเวณที่ตั้งถังเก็บน้ำและบริเวณที่ติดตั้งแผงโซลาร์เซลล์ ระดับดินถมเท่ากับระดับผิวพื้นคอนกรีต</p>

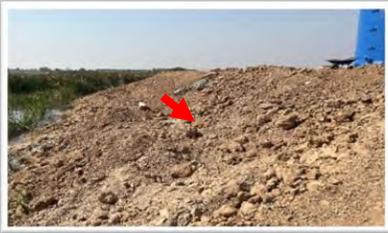
ลำดับ	ข้อเสนอแนะของ หน.ผต.	ผลการดำเนินการ	ข้อคิดเห็นของ หน.ผต. ต่อการดำเนินการตามข้อเสนอแนะ
๒.๑	<p>โครงการปรับปรุงเพิ่มประสิทธิภาพแหล่งน้ำบึงน้ำเค็ม พร้อมระบบกระจายน้ำด้วยพลังงานแสงอาทิตย์ เพื่อการถ่ายโอนให้องค์กรปกครองส่วนท้องถิ่น ต.พินชนะ อ.ด่านขุนทด จ.นครราชสีมา (ต่อ)</p>		
	<p>(๔) ควรปรับ Slope ลาดเอียงคันดินให้เป็นไปตามรูปแบบ และปลูกหญ้าพื้นเมืองป้องกันการกัดเซาะ</p>

<p>ได้ดำเนินการปรับ slope ดินแล้ว คงเหลือปลูกหญ้า ซึ่งจะทำในขั้นตอนสุดท้าย ก่อนส่งงวดงาน</p>

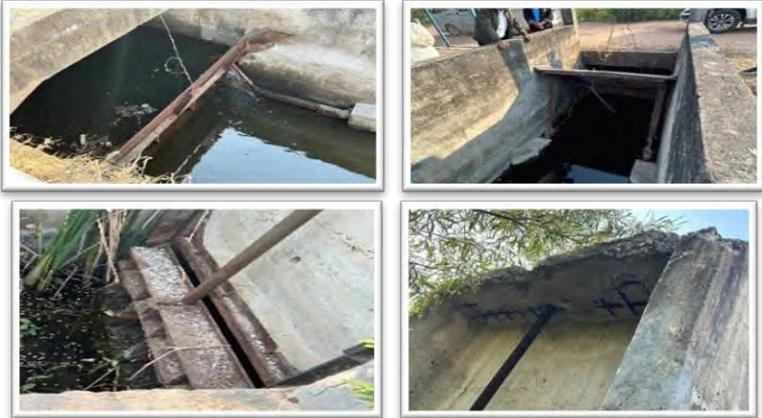
<p>ดำเนินการตรวจสอบสภาพความเสียหายของอาคารรับน้ำที่ชำรุด และแจ้งส่วนที่เกี่ยวข้องเพื่อสำรวจออกแบบและขอรับงบประมาณดำเนินการต่อไป</p>	<p>เห็นควรติดตามความคืบหน้าในการตรวจสอบที่ ๒</p>
๒.๓	<p>โครงการก่อสร้างระบบกระจายน้ำด้วยพลังงานแสงอาทิตย์ตำบลหนองสรวง ต.หนองสรวง อ.ขามทะเลสอ จ.นครราชสีมา</p> <p>(๑) เสริมดินถมและลงหินคลุกด้านบนให้เต็มพื้นที่ตามรูปแบบและหลักวิชาการ</p>

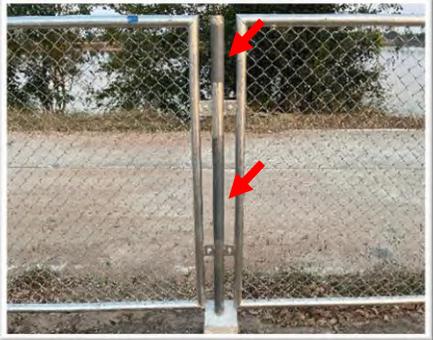
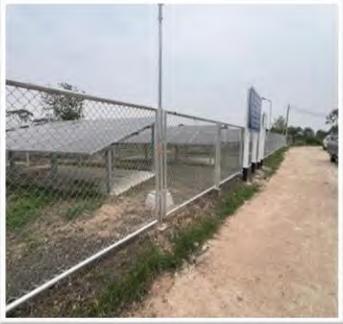
ลำดับ	ข้อเสนอแนะของ หน.ผต.	ผลการดำเนินการ	ข้อคิดเห็นของ หน.ผต. ต่อการดำเนินการตามข้อเสนอแนะ
๒.๓	<p>โครงการก่อสร้างระบบกระจายน้ำด้วยพลังงานแสงอาทิตย์ตำบลหนองสรวง ต.หนองสรวง อ.ขามทะเลสอ จ.นครราชสีมา (ต่อ)</p>		
	<p>(๒) ควรทาสีลวดตาข่าย พร้อมกรอบและเสาโดยรอบแผงโซลาร์เซลล์ให้ทั่วถึงตลอดทั้งแผง</p>

<p>ดำเนินการทาสีรั้วตาข่าย โครงกรอบรั้วและเสารั้วใหม่และได้กำชับผู้รับจ้างแล้ว</p>

<p>สทน.๕ ได้ดำเนินการเป็นไปตามข้อเสนอแนะแล้ว</p>
	<p>(๓) จัดทำหลักบอกแนวท่อส่งน้ำ พร้อมตำแหน่งที่ตั้งของหลัก เพื่อความสะดวกในคราวซ่อมแซม และเป็นจุดสังเกตแนวท่อส่งน้ำให้กับประชาชนในพื้นที่ทราบ</p>

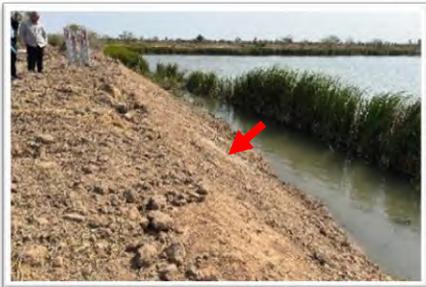
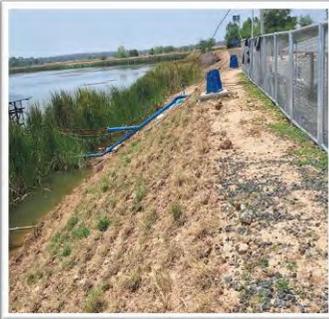
ลำดับ	ข้อเสนอแนะของ หน.ผต.	ผลการดำเนินการ	ข้อคิดเห็นของ หน.ผต. ต่อการดำเนินการตามข้อเสนอแนะ
๒.๔	<p>โครงการปรับปรุงเพิ่มประสิทธิภาพแหล่งน้ำหนองเดิม พร้อมระบบกระจายน้ำด้วยพลังงานแสงอาทิตย์ เพื่อการถ่ายโอนให้องค์กรปกครองส่วนท้องถิ่น ต.ดอนยาวใหญ่ อ.โนนแดง จ.นครราชสีมา</p> <p>(๑) ควรปรับ Slope ลาดเอียงคันดินให้เป็นไปตามรูปแบบ และปลูกหญ้าพื้นเมืองป้องกันการกัดเซาะ</p>

<p>ปลูกหญ้าป้องกันการกัดเซาะที่บริเวณ slop รอบโครงการแล้ว ซึ่งต้องรอให้หญ้าแพร่กระจายเต็มพื้นที่อีกสักระยะหนึ่ง</p>

<p>เห็นควรติดตามความคืบหน้าในการตรวจรอบที่ ๒</p>
	<p>(๒) เศษวัชพืชและเศษวัสดุก่อสร้างที่เหลือจากการก่อสร้าง ให้เก็บรวบรวมและขนออกไปทิ้งนอกพื้นที่โครงการ</p>

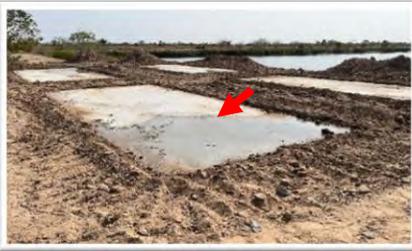
<p>สทน.๕ ได้ดำเนินการเป็นไปตามข้อเสนอแนะแล้ว</p>
	<p>(๓) ควรบ่มคอนกรีตให้เป็นไปตามระยะเวลาที่กำหนด เพื่อป้องกันการแตกร้าว</p>

<p>ดำเนินการบ่มคอนกรีตครบระยะเวลา ๒๘ วันตามหลักวิชาการแล้ว</p>

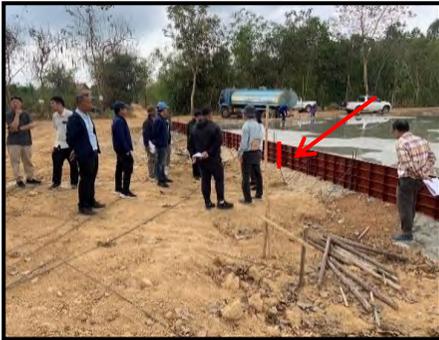
<p>(๑) ควรถมดินให้ได้ระดับและบดอัดแน่นบริเวณโดยรอบฐานคอนกรีตที่ตั้งแผงโซลาร์เซลล์ให้ได้ตามข้อกำหนด</p>

<p>เมื่อดำเนินการก่อสร้างใกล้แล้วเสร็จ สทท.๖ จะดำเนินการถมดินและบดอัดรอบฐานคอนกรีตที่ตั้งแผงโซลาร์เซลล์ให้ได้ระดับตามข้อกำหนดต่อไป</p>	<p>โครงการยังไม่แล้วเสร็จ จึงยังไม่ได้ดำเนินการตามข้อเสนอแนะ เห็นควรมีการติดตามในการตรวจรอบที่ ๒</p>

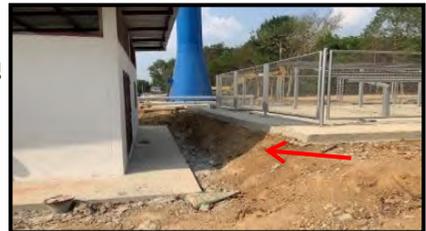
<p>สท.๖ ได้ดำเนินการเป็นไปตามข้อเสนอแนะแล้ว</p>
๒.๒	<p>โครงการอนุรักษ์ฟื้นฟูแก้มลิงบ้านศิริเขตพัฒนา หมู่ที่ ๒๖ ตำบลทุ่งมหาเจริญ อำเภอนครชัยศรี จังหวัดนครปฐม</p> <p>(๑) ปรับแต่งดินถมฐานแผงโซล่าเซลล์ให้มีความลาดเอียงที่มั่นคง ป้องกันการกัดเซาะ และทำแนวร่องน้ำป้องกันน้ำไหลเข้าไปในอาคารติดตั้งตู้ Control</p>

<p>สท.๖ ดำเนินการปรับแต่งดินถมฐานแผงโซล่าเซลล์ตามข้อเสนอแนะเป็นที่เรียบร้อยแล้ว</p>

<p>สท.๖ ได้ดำเนินการเป็นไปตามข้อเสนอแนะแล้ว</p>

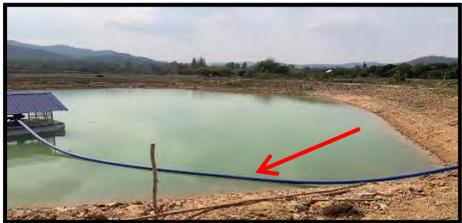
ลำดับ	ข้อเสนอแนะของ หน.ผต.	ผลการดำเนินการ	ข้อคิดเห็นของ หน.ผต. ต่อการดำเนินการตามข้อเสนอแนะ
๒.๒	<p>โครงการอนุรักษ์ฟื้นฟูแก้มลิงบ้านศิริเขตพัฒนา หมู่ที่ ๒๖ ตำบลทุ่งมหาเจริญ อำเภอวังน้ำเย็น จังหวัดสระแก้ว (ต่อ)</p>		
	<p>(๒) เพิ่มท่อน PVC รับท่อสูบน้ำจากแพสูบน้ำมาฝั่ง โดยต้องพิจารณาจำนวนท่อนให้เพียงพอไม่ทำให้ท่อจมน้ำเป็นระยะ ๆ ด้วย</p>

<p>สทน.๖ ดำเนินการเพิ่มท่อน PVC และมีการวางท่อน เว้นเป็นระยะๆ ตามข้อเสนอแนะเป็นที่เรียบร้อยแล้ว</p>

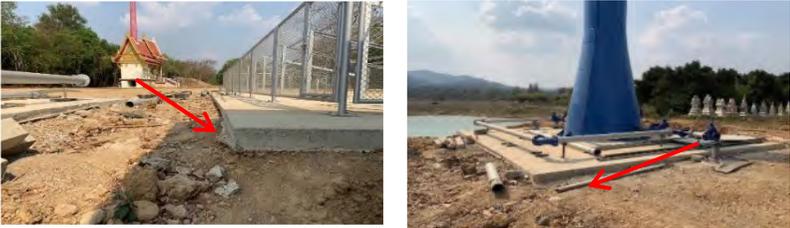
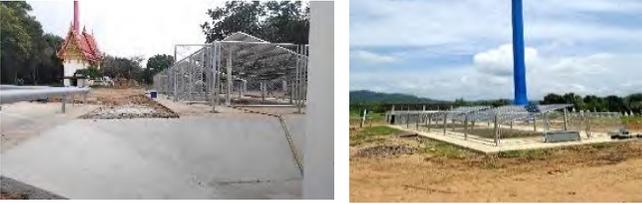
<p>(๓) ปรับถมดินบริเวณโดยรอบฐานโซล่าเซลล์ ฐานอาคาร และฐานถังแชมเปลู ให้ได้ระดับพื้นใกล้เคียงกับคอนกรีต และบดอัดแน่นบริเวณโดยรอบฐานคอนกรีตให้ได้ตามข้อกำหนด</p>

<p>สทน.๖ ดำเนินการปรับแต่งดินถมโดยรอบฐานแผงโซล่าเซลล์ ฐานอาคาร และฐานถังแชมเปลู ให้ได้ระดับและบดอัดแน่นตามข้อเสนอแนะเป็นที่เรียบร้อยแล้ว</p>

<p>สทน.๖ ได้ดำเนินการเป็นไปตามข้อเสนอแนะแล้ว</p>
	<p>(๔) ใส่नीอตให้ครบพร้อม cap หัวให้เรียบร้อย</p>

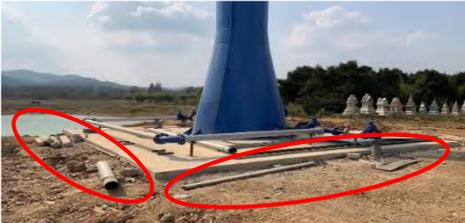
ลำดับ	ข้อเสนอแนะของ หน.ผต.	ผลการดำเนินการ	ข้อคิดเห็นของ หน.ผต. ต่อการดำเนินการตามข้อเสนอแนะ
๒.๒	โครงการอนุรักษ์ฟื้นฟูแก้มลิงบ้านคีรีเขตพัฒนา หมู่ที่ ๒๖ ตำบลทุ่งมหาเจริญ อำเภอวังน้ำเย็น จังหวัดสระแก้ว (ต่อ)		
	<p>(๕) เศษวัสดุก่อสร้างที่เหลือ และเศษขยะ รวบรวมขนออกไปทิ้งนอกโครงการก่อนทำการถมดิน</p>

<p>สทน.๖ ดำเนินการปรับแต่งดินถมโดยรอบฐานแผงโซลาร์เซลล์ ฐานอาคาร และฐานถังแชมเปญ ให้ได้ระดับและบดอัดแน่นเป็นที่เรียบร้อยแล้ว</p>

<p>สทน.๖ ได้ดำเนินการเป็นไปตามข้อเสนอแนะแล้ว</p>
	<p>(๖) แพสูบน้ำเอียงไม่สมดุล ให้ปรับเลื่อนตำแหน่งปั้มสูบน้ำให้สมดุล แพไม่เอียง</p>

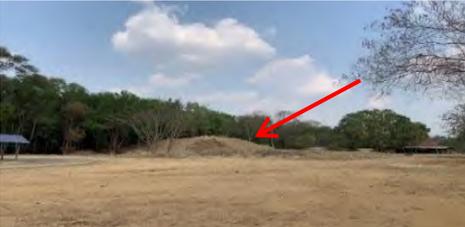
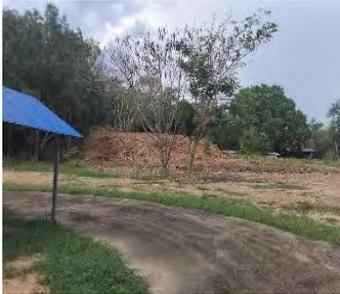
<p>สทน.๖ ได้ดำเนินการปรับแก้ไขกองดินขุดตามข้อเสนอแนะแล้ว</p>
	<p>(๗) กองดินขุดขนทิ้งในบริเวณวัด ให้เกลี่ยปรับแต่งให้เป็นรูปทรง เพื่อง่ายต่อการตรวจวัดปริมาณ และวัดสามารถใช้ประโยชน์ได้ พร้อมทำหนังสือส่งมอบดินให้กับทางวัดด้วย</p>

<p>สทน.๖ ดำเนินการปรับเกลี่ยกองดินขุดให้มีรูปทรงที่สวยงามและเรียบร้อยตามข้อเสนอแล้ว และอยู่ระหว่างทำหนังสือส่งมอบดินให้กับทางวัดต่อไป</p>

<p>สทน.๖ ได้ดำเนินการปรับแก้ไขกองดินขุดตามข้อเสนอแนะแล้ว</p>

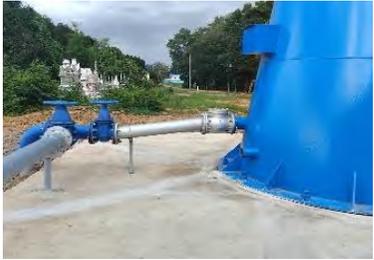
ลำดับ	ข้อเสนอแนะของ หน.ผต.	ผลการดำเนินการ	ข้อคิดเห็นของ หน.ผต. ต่อการดำเนินการตามข้อเสนอแนะ
๒.๒	<p>โครงการอนุรักษ์ฟื้นฟูแก้มลิงบ้านศิริเขตพัฒนา หมู่ที่ ๒๖ ตำบลทุ่งมหาเจริญ อำเภอวังน้ำเย็น จังหวัดสระแก้ว (ต่อ)</p>		
	<p>(๘) ทาสีเสาเหล็กค้ำยันท่อสูบน้ำเข้าถัง ทาสีกันสนิมพร้อมเชื่อมซัดรัดท่อ</p>	<p>สทน.๖ ดำเนินการทาสีเสาเหล็กค้ำยันท่อสูบน้ำ และทาสีกันสนิม พร้อมเชื่อมซัดรัดท่อเป็นที่เรียบร้อยแล้ว</p>

<p>สทน.๖ ได้ดำเนินการเป็นไปตามข้อเสนอแนะแล้ว</p>
	<p>(๙) การขุดพบชั้นหินแข็งทำให้ขุดไม่ได้ตามรูปแบบ ให้คิดปริมาณหินแข็งและขอแก้ไขแบบ</p> <p>(๑๐) การสร้างอาคารติดตั้งตู้ Control โซล่าเซลล์และอุปกรณ์ให้ขอแก้ไขแบบด้วย</p>	<p>สทน.๖ ดำเนินการแก้ไขแบบแปลนเป็นที่เรียบร้อยแล้ว</p> <p>สทน.๖ ดำเนินการแก้ไขแบบอาคารติดตั้งตู้ Control โซล่าเซลล์และอุปกรณ์เป็นที่เรียบร้อยแล้ว</p>

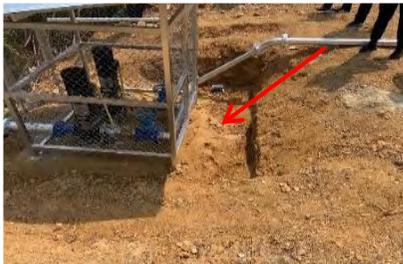
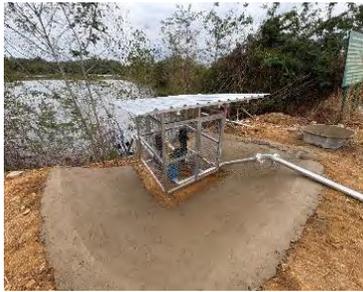
<p>สทน.๖ ได้ดำเนินการเป็นไปตามข้อเสนอแนะแล้ว</p>
๒.๓	<p>โครงการปรับปรุงเพิ่มประสิทธิภาพแหล่งน้ำอ่างศิลาพร้อมระบบกระจายน้ำด้วยพลังงานแสงอาทิตย์ หมู่ที่ ๑ ตำบลนนทรี อำเภอบินทร์บุรี จังหวัดปราชญ์บุรี</p> <p>(๑) โรงสูบน้ำอยู่บนดินขุดระดับต่างจากฐานถังแชมเปญ ประมาณ ๕๐ ซม. มีโอกาสน้ำเซาะทรุดตัวบริเวณฐาน คสล. โรงสูบน้ำได้ ให้ป้องกันการกัดเซาะโดยก่อกำแพง ๓ ด้าน หรือตาดผิวคอนกรีตหนา</p>

<p>ผู้รับจ้างได้ทำตาดคอนกรีตรอบบริเวณ เพื่อป้องกันการการเซาะหน้าดินบริเวณฐาน คสล. เป็นที่เรียบร้อยแล้ว</p>

<p>สทน.๖ ได้ดำเนินการเป็นไปตามข้อเสนอแนะแล้ว แต่พิจารณาเห็นว่าผู้ควบคุมงานควรกำกับการทำตาดคอนกรีตให้เป็นไปตามหลักวิชาการเห็นควรได้แนะนำในการตรวจรอบที่ ๒</p>

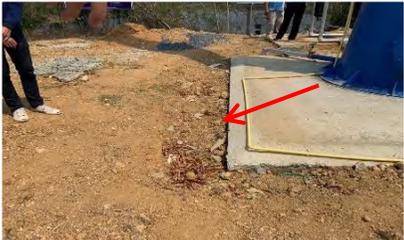
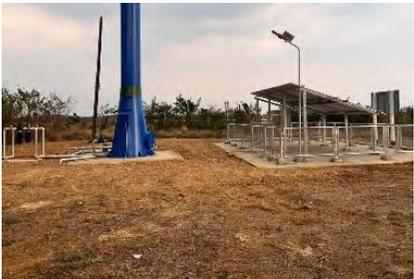
ลำดับ	ข้อเสนอแนะของ หน.ผต.	ผลการดำเนินการ	ข้อคิดเห็นของ หน.ผต. ต่อการดำเนินการตามข้อเสนอแนะ
๒.๓	<p>โครงการปรับปรุงเพิ่มประสิทธิภาพแหล่งน้ำอ่างศิลาพร้อมระบบกระจายน้ำด้วยพลังงานแสงอาทิตย์ หมู่ที่ ๑ ตำบลนนทรี อำเภอกบินทร์บุรี จังหวัดปราจีนบุรี (ต่อ)</p> <p>(๒) ให้ถมดินบดอัดแน่นบริเวณโดยรอบทั้ง ๔ ด้าน ของพื้น คสล. ฐานถังแชมเปญ และฐานโซล่าเซลล์</p>

<p>สท.๖ ดำเนินการปรับดินและใช้รถขุดตัวเล็ก ในการบดอัดดินให้แน่น รอบๆ บริเวณฐานถังแชมเปญ และฐานโซล่าเซลล์ทั้ง ๔ ด้านเป็นที่เรียบร้อยแล้ว</p>

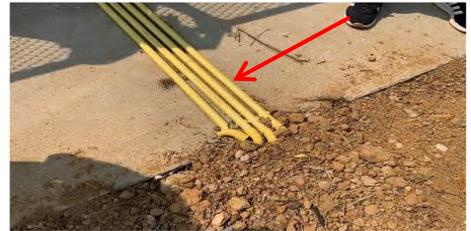
<p>สท.๖ ได้ดำเนินการเป็นไปตามข้อเสนอแนะแล้ว</p>
	<p>(๔) ให้ติดตั้งเข็มขัดรัดท่อสายไฟสีเหลืองเพิ่มเติม</p>

<p>สท.๖ ติดตั้งข้อรัดท่อและซ่อมแซมข้อต่อท่อ PVC ตามข้อเสนอแนะเป็นที่เรียบร้อยแล้ว</p>

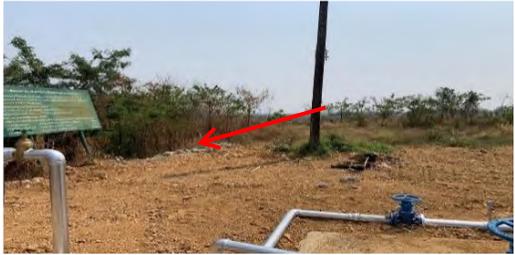
ลำดับ	ข้อเสนอแนะของ หน.ผต.	ผลการดำเนินการ	ข้อคิดเห็นของ หน.ผต. ต่อการดำเนินการตามข้อเสนอแนะ
๒.๓	<p>โครงการปรับปรุงเพิ่มประสิทธิภาพแหล่งน้ำอ่างศิลาพร้อมระบบกระจายน้ำด้วยพลังงานแสงอาทิตย์ หมู่ที่ ๑ ตำบลนนทรี อำเภอบินทร์บุรี จังหวัดปราชญ์บุรี (ต่อ)</p>		
	<p>(๕) เก็บรวบรวมเศษวัสดุก่อสร้างที่เหลือ ขยะ และเสาเข็มออกไปทิ้งนอกโครงการ</p>

<p>สท.๖ ดำเนินการนำเศษวัสดุไปทิ้งบ่อขยะก่อสร้างและทำการปรับพื้นที่ให้เกิดความเรียบร้อยแล้ว</p>

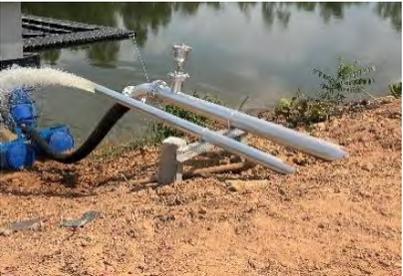
ลำดับ	ข้อเสนอแนะของ หน.ผต.	ผลการดำเนินการ	ข้อคิดเห็นของ หน.ผต. ต่อการดำเนินการตามข้อเสนอแนะ
๒.๔	<p>โครงการปรับปรุงเพิ่มประสิทธิภาพแหล่งน้ำหนองตะเข้พร้อมระบบกระจายน้ำ หมู่ที่ ๗,๑๒,๑๔ ตำบลนนทรี อำเภอกบินทร์บุรี จังหวัดปราจีนบุรี (ต่อ)</p>	<p>สทน.๖ ดำเนินการใช้แทน คสล. มารองรับพร้อมมีเข็มขัดรัดท่อส่งน้ำ เพื่อให้เกิดความแข็งแรงเป็นที่เรียบร้อยแล้ว</p>	
	<p>(๓) โครงการนี้ขณะตรวจติดตามยังไม่ได้ติดตั้งท่อถังแชมเปญและระบบแผงโซลาร์เซลล์ ให้พิจารณาจัดทำฐานรองรับท่อสูบน้ำเข้าถังที่แข็งแรง เช่น แทน คสล. มารองรับ หรือเชื่อมเหล็กกรุปพรรณเป็นแท่นมารับ พร้อมมีเข็มขัดรัดท่อส่งน้ำด้วย</p>

<p>สทน.๖ ได้ดำเนินการเป็นไปตามข้อเสนอแนะแล้ว</p>
	<p>(๔) ท่อร้อยสายไฟที่ใช้เป็น PVC สีเหลืองไม่กันแดด ให้พิจารณาปรับเปลี่ยนเป็นท่อร้อยสายชนิด HDPE หรือท่อเหล็กอ่อนแทน</p>	<p>สทน.๖ เลือกใช้ท่อร้อยสายชนิด HDPE ตามข้อเสนอแนะเป็นที่เรียบร้อยแล้ว เพื่อให้มีอายุการใช้งานมากขึ้น</p>

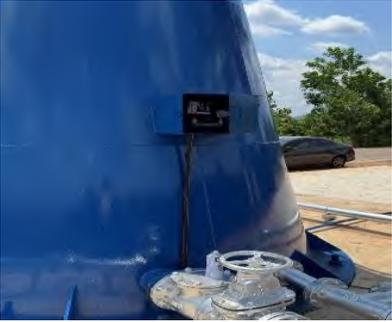
ลำดับ	ข้อเสนอแนะของ หน.ผต.	ผลการดำเนินการ	ข้อคิดเห็นของ หน.ผต. ต่อการดำเนินการตามข้อเสนอแนะ
๒.๕	<p>โครงการอนุรักษ์ฟื้นฟูหนองเข้-คลองยาง พร้อมระบบกระจายน้ำ หมู่ที่ ๔,๗,๑๑,๑๒ ตำบลนนทรี อำเภอกบินทร์บุรี จังหวัดปราจีนบุรี</p>		
	<p>(๑) เร่งรัดดำเนินการก่อสร้างอาคารทางน้ำเข้า-ออก ให้ทันก่อนเข้าฤดูฝน รวมทั้งเป็นไปตามรูปแบบรายการและข้อกำหนด</p>

<p>สทน.๖ อยู่ระหว่างดำเนินการก่อสร้างอาคารทางน้ำเข้า - ออกตามข้อเสนอแนะ</p>

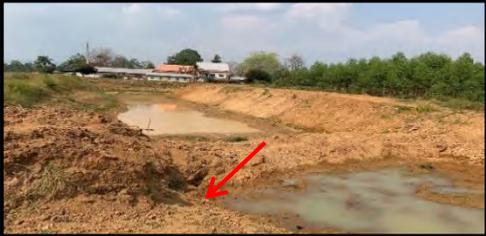
<p>โครงการยังไม่แล้วเสร็จ และอยู่ระหว่างดำเนินการตามข้อเสนอแนะ เห็นควรมีการติดตามในการตรวจรอบที่ ๒</p>
	<p>(๒) คั้นดินด้านนอกคลองที่ขุดลอกให้ปรับแต่งความลาดเอียงให้ได้ Slope ตามรูปแบบ หากช่วงตำแหน่งใด Slope ได้ตามรูปแบบแล้ว แต่มีวัชพืช ต้นไม้ขึ้นปกคลุมให้ถางออก</p>

<p>สทน.๖ ดำเนินการปรับความลาดเอียงให้ได้ Slope ตามรูปแบบและดำเนินการกำจัดวัชพืชเป็นที่เรียบร้อยแล้ว</p>

<p>สทน.๖ ได้ดำเนินการเป็นไปตามข้อเสนอแนะแล้ว</p>
	<p>(๓) การขุดวางท่อส่งน้ำ HDPE ให้ชุดร่องได้รูปร่างตามแบบ ไม่ใหญ่หรือเล็กไป กรณีนี้ไม่มีงบรายการ ค่าทรายรองพื้นก่อนวางท่อ</p>

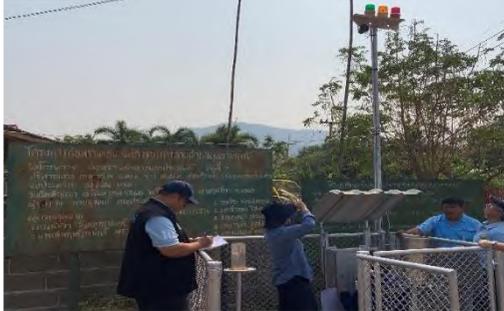
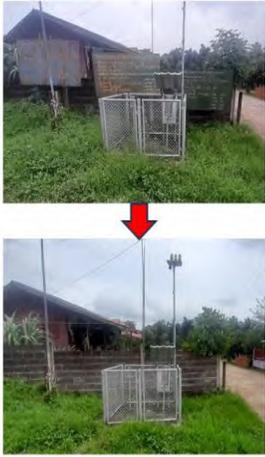
ลำดับ	ข้อเสนอแนะของ หน.ผต.	ผลการดำเนินการ	ข้อคิดเห็นของ หน.ผต. ต่อการดำเนินการตามข้อเสนอแนะ
๒.๖	<p>สถานีเตือนภัยฯ บ้านวังหิน หมู่ ๗ ตำบลบุพราหมณ์ อำเภอนาดี จังหวัดปราจีนบุรี</p>		
	<p>(๑) สถานีที่ตั้งอยู่ใกล้อยู่ติดกับกำแพงรั้ว มีป้ายโครงการสูงปิดลมฝน และใกล้ถนนมีฝุ่นละอองมาก อาจส่งผลกระทบต่อข้อมูลที่ส่งไปประมวลผลได้</p>

<p>๑. ผู้ใหญ่บ้าน (ผู้รู้ประจำสถานี) ได้ทำการถอดป้ายที่สูงรอบๆ สถานีออกเป็นที่เรียบร้อยแล้ว</p> <p>๒. เรื่องฝุ่น เนื่องจากเป็นถนนคอนกรีต จากการตรวจสอบพบว่า ฝุ่นน้อย ไม่มีผลกระทบกับเครื่องมือหรือระบอบกวดน้ำฝนแต่อย่างใด อีกทั้งมีการตรวจสอบ บำรุงรักษา ทำความสะอาด ทดสอบระบบการทำงานของสถานีอยู่เป็นประจำ</p>

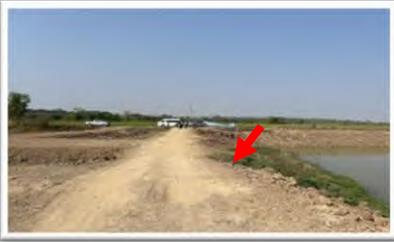
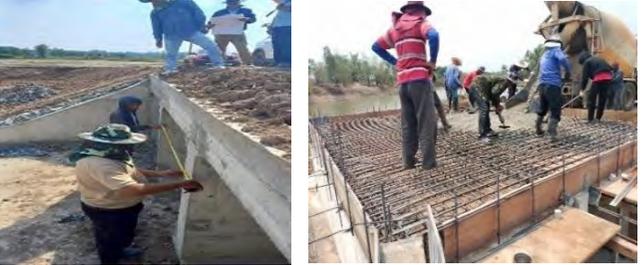
ลำดับ	ข้อเสนอแนะของ หน.ผต.	ผลการดำเนินการ	ข้อคิดเห็นของ หน.ผต. ต่อการดำเนินการตามข้อเสนอแนะ
๒.๑	<p>โครงการอนุรักษ์ฟื้นฟูแหล่งน้ำหนองฮี พร้อมระบบกระจายน้ำด้วยพลังงานแสงอาทิตย์สนับสนุนเกษตรแปลงใหญ่ ม.๑,๒,๘ บ้านฟ้าหวน ต.ฟ้าหวน อ.ค้อวัง จ.ยโสธร (ต่อ)</p>		
	<p>(๔) การก่อสร้างท่อเหลี่ยม คสล. ๑ แห่ง จุดก่อสร้างวางบนดินเดิม ตรวจสอบระดับวางธรณีท่อ ตำแหน่งขุดวาง Cut - Off ให้ครบ ควบคุมใกล้ชิดในการเสริมเหล็กตั้งแบบเทคอนกรีต และบ่มคอนกรีต</p>

<p>ผู้ควบคุมงานตรวจสอบเหล็กเสริมคอนกรีต และตำแหน่งขุดวาง cut off ครบทุกตำแหน่ง</p>

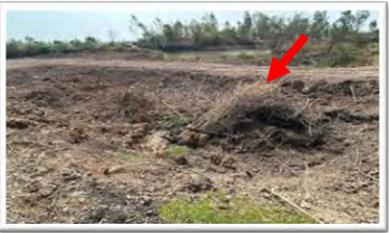
<p>สทน.๑๑ ได้ดำเนินการเป็นไปตามข้อเสนอแนะแล้ว</p>
	<p>(๕) เก็บรวบรวมวัชพืชที่ถาง หัวเสาเข็ม เศษวัสดุก่อสร้าง ขนออกไปทิ้งนอกโครงการ</p>

<p>ภาพที่นำมาแสดงไม่สอดคล้องตามข้อเสนอแนะ เห็นควรมีการติดตามในการตรวจรอบที่ ๒</p>
	<p>(๖) งานผิวจราจรหินคลุกให้ตรวจสอบคุณสมบัติหินคลุกตามข้อกำหนดภายหลังบดอัดแน่นแล้ว ตรวจสอบความหนา ความกว้าง/ยาวของหินคลุก</p>	<p>ผู้ควบคุมงานโครงการ ได้แจ้งผู้รับจ้างดำเนินการตามข้อเสนอแนะแล้ว</p>	<p>ไม่มีภาพหรือเอกสารนำมาแสดง ให้เห็นว่าได้ดำเนินการตามข้อเสนอแนะ</p>

<p>แจ้งผู้รับจ้างให้เก็บวัชพืชให้เรียบร้อยก่อนโครงการแล้วเสร็จ</p>

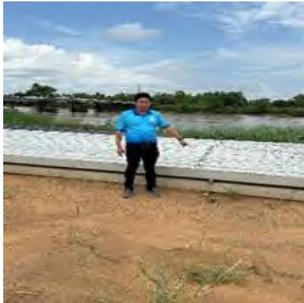
ลำดับ	ข้อเสนอแนะของ ทน.ผต.	ผลการดำเนินการ	ข้อคิดเห็นของ ทน.ผต. ต่อการดำเนินการตามข้อเสนอแนะ
๒.๑	โครงการอนุรักษ์ฟื้นฟูแหล่งน้ำหนองฮี พร้อมระบบกระจายน้ำด้วยพลังงานแสงอาทิตย์สนับสนุนเกษตรแปลงใหญ่ ม.๑,๒,๘ บ้านฟ้าหวน ต.ฟ้าหวน อ.ค้อวัง จ.ยโสธร (ต่อ)		
	(๘) ตรวจสอบคุณภาพเสาเข็มและควบคุมการตอกเข็มอย่างใกล้ชิด	ได้ตรวจสอบคุณภาพเสาเข็มแล้ว ไม่มีรอยร้าวในเสาเข็ม ขั้นตอนต่อไปจะดำเนินการตอกเสาเข็มต่อไป

ภาพที่นำมาแสดงยังไม่ครบถ้วนตามข้อเสนอแนะที่ให้ไว้ เห็นควรมีการติดตามในการตรวจรอบที่ ๒
	(๙) ท่อนรองรับท่อสูบน้ำจากแพต้องมีจำนวนเพียงพอ ท่อต้องไม่จมน้ำหรือตกท้องช้างเป็นระยะๆ	ผู้ควบคุมงานโครงการ ได้แจ้งผู้รับจ้างดำเนินการตามข้อเสนอแนะแล้ว	ไม่มีภาพนำมาแสดงให้เห็นว่าได้ดำเนินการตามข้อเสนอแนะ เห็นควรมีการติดตามในการตรวจรอบที่ ๒
	(๑๐) การวางท่อส่งน้ำความยาวรวม ๔,๘๐๐ เมตร ต้องขุดวางถมบดอัดหลังตามรูปแบบของ ทน.	ผู้ควบคุมงานโครงการ ได้แจ้งผู้รับจ้างดำเนินการตามข้อเสนอแนะแล้ว ขณะนี้ยังไม่ได้ดำเนินการขุดลอก	
	(๑๑) อาคารควบคุมให้เพิ่มอิฐที่เป็นช่องระบายอากาศด้วย	จะดำเนินการแก้ไขแบบแปลนให้มีช่องอิฐระบายอากาศ

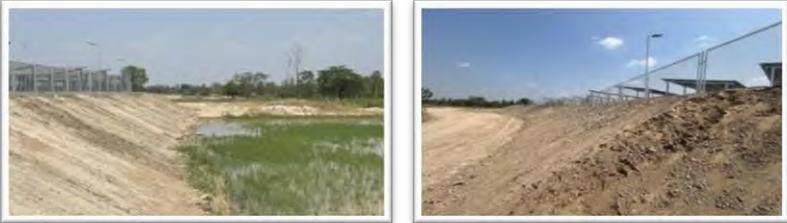
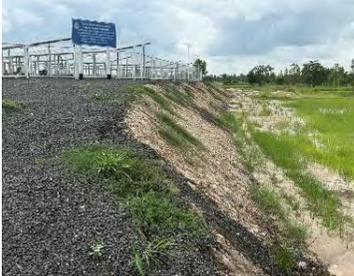
ลำดับ	ข้อเสนอแนะของ หน.ผต.	ผลการดำเนินการ	ข้อคิดเห็นของ หน.ผต. ต่อการดำเนินการตามข้อเสนอแนะ
๒.๒	โครงการก่อสร้างระบบกระจายน้ำด้วยพลังงานแสงอาทิตย์บ่อไจ้โก้ ต.ศรีฐาน อ.ป่าติ้ว จ.ยโสธร		
	<p>(๑) ให้ปรับแต่งลาดเอียง Slope ดินถมบดอัดแน่นฐานโซล่าเซลล์ทุกด้านให้ได้ตามรูปแบบ</p>

<p>ดำเนินการปรับแต่ง Slope เสร็จเรียบร้อยแล้ว</p>

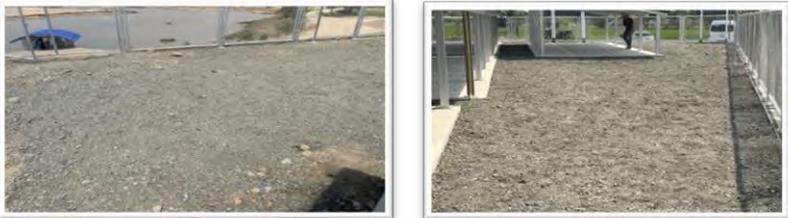
<p>(๒) ปรับแต่งพื้นผิวหินคลุกลานโซล่าเซลล์ให้ได้ระดับเดียวกัน เรียบร้อยสวยงาม</p>

<p>ดำเนินการปรับแต่งพื้นผิวหินคลุกเสร็จเรียบร้อยแล้ว</p>

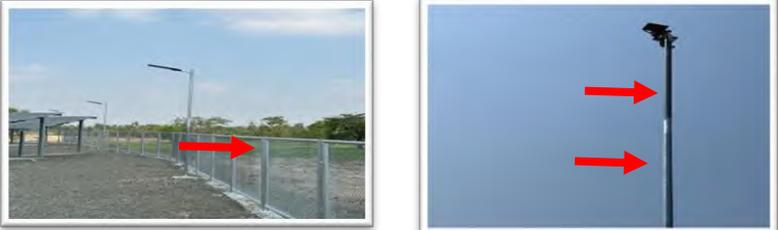
<p>สทน.๑๑ ได้ดำเนินการเป็นไปตามข้อเสนอแนะแล้ว</p>
	<p>(๓) ให้แก้ไขเสารั้ว เสาโคมไฟโซล่าเซลล์บางเสาทาสีไม้ทัวตลอดทั้งเสา</p>

<p>ดำเนินการทาสีเสารั้วและเสาโคมไฟโซล่าเซลล์เสร็จแล้ว</p>

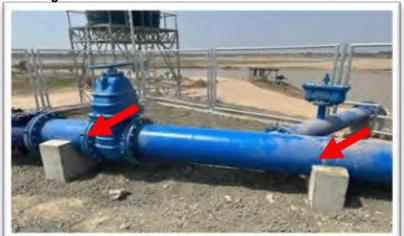
(๕) ติดตั้งเข็มขัดรัดท่อสูบน้ำเพิ่มเติม สำหรับตอม่อบนที่ตั้งแผงโซล่าเซลล์

ดำเนินการติดตั้งเข็มขัดรัดท่อแล้ว

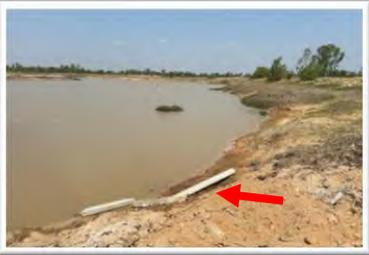
สทน.๑๑ ได้ดำเนินการเป็นไปตามข้อเสนอแนะแล้ว
	(๖) เก็บรวบรวมเศษวัสดุก่อสร้างขนออกไปทิ้งนอกโครงการ

ผู้ควบคุมงานโครงการได้แจ้งผู้รับจ้างดำเนินการตามข้อเสนอแนะแล้ว

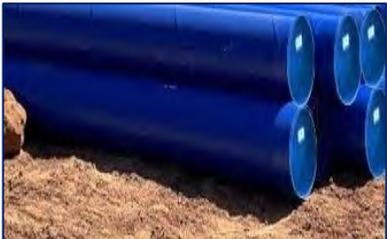
ลำดับ	ข้อเสนอแนะของ หน.ผต.	ผลการดำเนินการ	ข้อคิดเห็นของ หน.ผต. ต่อการดำเนินการตามข้อเสนอแนะ
๒.๓	โครงการก่อสร้างระบบกระจายน้ำด้วยพลังงานแสงอาทิตย์เหมือดแอ่ ต.ค้อเหนือ อ.เมืองยโสธร จ.ยโสธร (ต่อ)		
	<p>(๔) ควรหาวัสดุปิดปากท่อทั้ง ๒ ด้าน เพื่อไม่ให้สัตว์เข้าไปภายในได้</p>

<p>ผู้รับจ้างได้ดำเนินการสั่งฝาครอบท่อพลาสติกเพื่อไม่ให้สัตว์เข้าไปภายในได้</p>

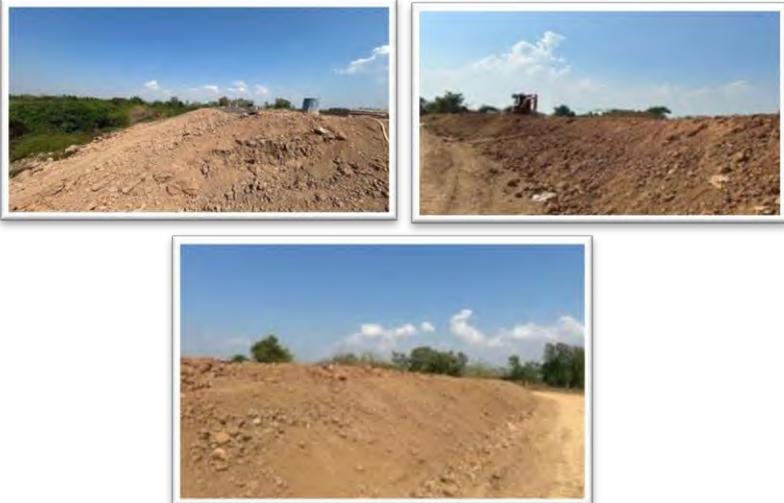
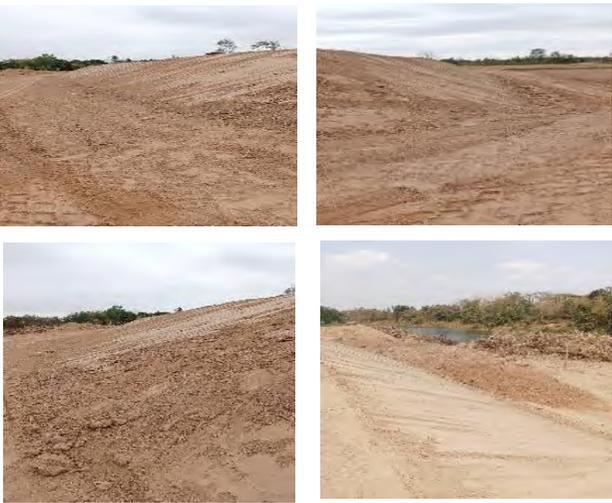
<p>สทน.๑๑ ได้ดำเนินการเป็นไปตามข้อเสนอแนะแล้ว</p>
	<p>(๕) ลาดเอียง Slope ดินถมบดอัดแน่นฐานติดตั้งแผงโซล่าเซลล์ทุกด้าน ให้ปรับแต่งลาดเอียงให้ได้ตามรูปแบบ</p>

<p>แม้จะแสดงผลการดำเนินการตามข้อเสนอแนะ แต่พิจารณาเห็นว่างานยังไม่เรียบร้อยตามข้อเสนอแนะ เห็นควรมีการติดตามในการตรวจรอบที่ ๒</p>

<p>ได้ดำเนินการปรับ slope และทำการบดอัดแน่นฐานติดตั้งแผงโซล่าเซลล์ทุกด้าน ให้ปรับแต่งลาดเอียงให้ได้ตามแบบ</p>

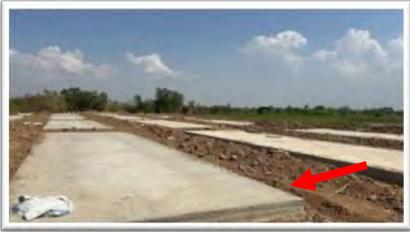
ลำดับ	ข้อเสนอแนะของ หน.ผต.	ผลการดำเนินการ	ข้อคิดเห็นของ หน.ผต. ต่อการดำเนินการตามข้อเสนอแนะ
๒.๓	<p>โครงการก่อสร้างระบบกระจายน้ำด้วยพลังงานแสงอาทิตย์เหมือดแอ่ ต.ค้อเหนือ อ.เมืองยโสธร จ.ยโสธร (ต่อ)</p>		
	<p>(๖) ผิวพื้น คสล. ฐานแผงโซล่าเซลล์เมื่อถอดแบบหล่อแล้วต้องบ่มคอนกรีตด้วย</p>

<p>ได้ให้ผู้รับจ้างบ่มคอนกรีตโดยการสูบน้ำขึ้นมารดคอนกรีตเช้า เย็น เย็น</p>	<p>ไม่มีภาพนำมาแสดงให้เห็นว่าได้ดำเนินการตามข้อเสนอแนะ เห็นควรมีการติดตามในการตรวจรอบที่ ๒</p>
	<p>(๗) ดินถมอัดแน่นฐานติดตั้งแผงโซล่าเซลล์ให้หรือถมบดอัดแน่นใหม่ก่อนติดตั้งรั้วตาข่าย</p>

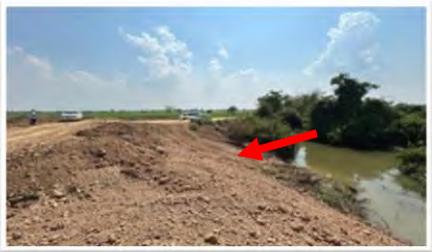
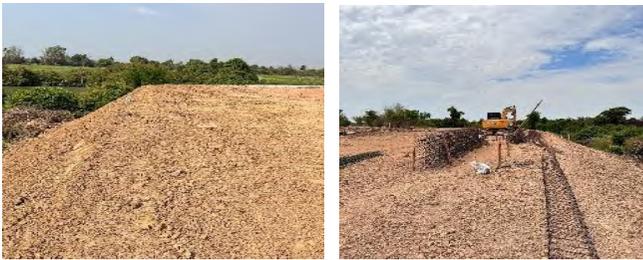
<p>แม้จะแสดงผลการดำเนินการตามข้อเสนอแนะ แต่พิจารณาเห็นว่างานยังไม่เรียบร้อยตามข้อเสนอแนะ เห็นควรมีการติดตามในการตรวจรอบที่ ๒</p>
	<p>(๘) ราษฎรที่บริจาคที่ดินก่อสร้างดินถมบดอัดฐานแผงโซล่าเซลล์ ให้จัดทำเอกสารบริจาคที่ดินไว้เป็นหลักฐานด้วย</p>	<p>ได้ดำเนินการให้ราษฎรอุทิศที่ดินก่อสร้างแผงโซล่าเซลล์แล้ว</p>	<p>ไม่มีภาพหรือเอกสารนำมาแสดงให้เห็นว่าได้ดำเนินการตามข้อเสนอแนะ</p>

<p>ดำเนินการรื้อและบดอัดแน่นใหม่แล้ว</p>

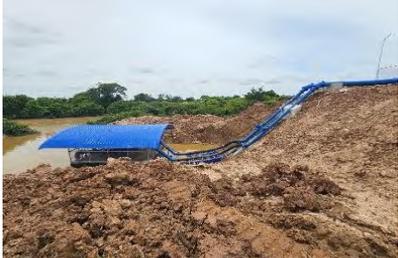
ลำดับ	ข้อเสนอแนะของ หน.ผต.	ผลการดำเนินการ	ข้อคิดเห็นของ หน.ผต. ต่อการดำเนินการตามข้อเสนอแนะ
๒.๓	โครงการก่อสร้างระบบกระจายน้ำด้วยพลังงานแสงอาทิตย์เหมือดแอ่ ต.ค้อเหนือ อ.เมืองยโสธร จ.ยโสธร (ต่อ)		
	(๑๐) ผู้ออกแบบต้องมีรายการหลักบอกแนววางท่อในประมาณราคาก่อสร้างเพื่อความสะดวกในการซ่อมแซม และเป็นจุดสังเกตแนวท่อส่งน้ำให้กับประชาชนในพื้นที่ทราบ	โครงการต่อไปผู้ออกแบบและผู้ประมาณราคาก่อสร้างจะใส่หลักบอกแนวท่อในแบบและประมาณราคาด้วย	สทน.๑๑ ได้ดำเนินการเป็นไปตามข้อเสนอแนะแล้ว
	(๑๑) ระดับวางแพสูบน้ำกับฐานแผงโซล่าเซลล์มีค่าระดับแตกต่างกันไม่น้อยกว่า ๘ เมตร การวางต่อม่อรองรับท่อสูบน้ำบริเวณลาดเอียงตลิ่ง ให้พิจารณากำหนดจุดวางต่อม่อให้ถูกต้องระยะตามรูปแบบ มีเข็มขัดรัดท่อทุกต่อม่อ	มีการแก้ไขแบบแปลนให้เหมาะสมกับระดับของแพสูบน้ำและลาดตลิ่งแล้ว

ภาพที่นำมาแสดง หน.ผต. และ ผชช. ยังมีความห่วงใย เห็นควรมีการติดตามในการตรวจ รอบที่ ๒
๒.๔	โครงการก่อสร้างระบบกระจายน้ำสนับสนุนเกษตรแปลงใหญ่ถั่วลิสง บ้านท่าเยี่ยม ม.๑๐ ต.ค้อเหนือ อ.เมืองยโสธร จ.ยโสธร

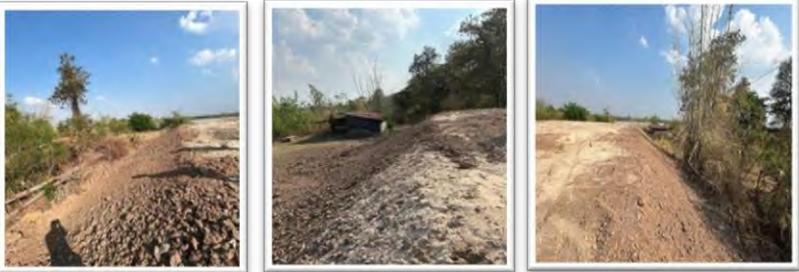
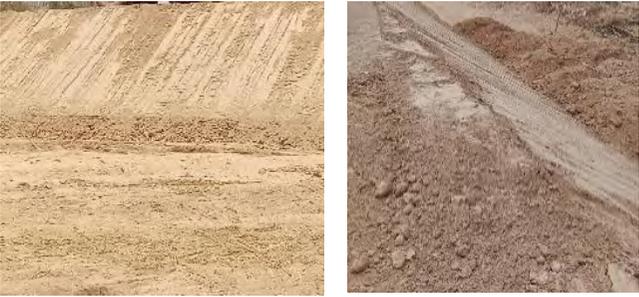
(๑) ให้ปรับแต่งลาดเอียง Slope ดินถมบดอัดที่ตั้งแผงโซล่าเซลล์ทั้ง ๔ ด้าน ใหม่ให้ได้ Slope ตามรูปแบบ

ดำเนินการปรับแต่งลาด Slope แล้ว

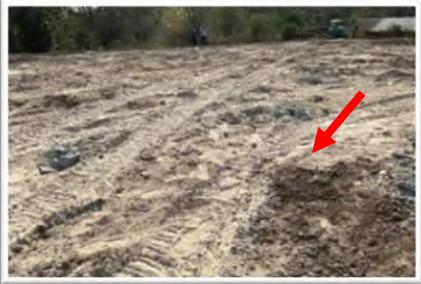
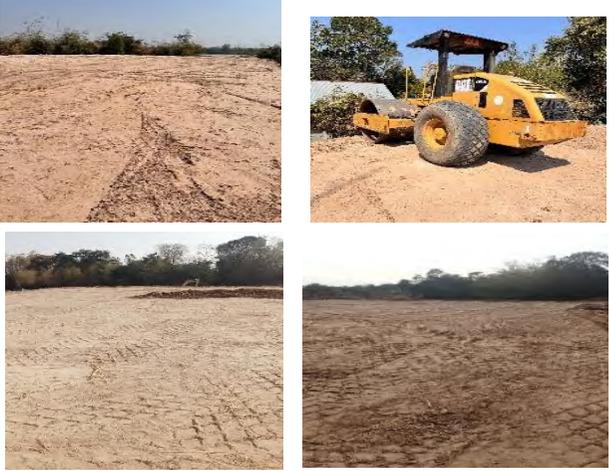
ลำดับ	ข้อเสนอแนะของ หน.ผต.	ผลการดำเนินการ	ข้อคิดเห็นของ หน.ผต. ต่อการดำเนินการตามข้อเสนอแนะ
๒.๔	<p>โครงการก่อสร้างระบบกระจายน้ำสนับสนุนเกษตรแปลงใหญ่ถั่วลิสง บ้านท่าเยี่ยม ม.๑๐ ต.ค้อเหนือ อ.เมืองยโสธร จ.ยโสธร (ต่อ)</p>	<p>ดำเนินการรื้อและบดอัดดินถมฐานแผงโซล่าเซลล์แล้ว</p>	<p>สทน.๑๑ ได้ดำเนินการเป็นไปตามข้อเสนอแนะแล้ว</p>
	<p>(๒) ดินถมบดอัดฐานแผงโซล่าเซลล์ไม่แน่น ให้รื้อบดอัดใหม่ ปรับแต่งผิวบดให้ได้ระดับก่อนลงหินคลุก</p>

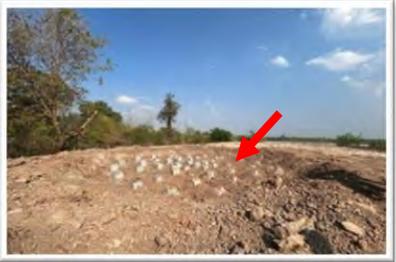
<p>(๓) ฐานรากถึงเก็บน้ำตอกเข็มเสร็จแล้ว ให้รวบรวมรายงานผลการตอกเสาเข็มฐานรากถึงเก็บไว้เป็นหลักฐานด้วย</p>

<p>ได้ดำเนินการรวบรวมรายงานผลตอกเสาเข็มแล้ว</p>	<p>ไม่มีภาพนำมาแสดงให้เห็นว่าได้ดำเนินการตามข้อเสนอแนะ เห็นควรมีการติดตามในการตรวจรอบที่ ๒</p>
