เรื่อง สรุปลงผลการดำเนินงานตามข้อเสนอแนะจากการตรวจราชการตามแผนการตรวจราชการกรมทรัพยากรน้ำ รอบที่ ๑ ประจำปีงบประมาณ พ.ศ. ๒๕๖๘ (ผู้ตรวจราชการกรม นายไกรวัล ไทยपाल)

เรื่อง การดำเนินการตามข้อเสนอแนะของ หน.ผต. จากการตรวจราชการตามแผนการตรวจราชการ
 กรมทรัพยากรน้ำ รอบที่ ๑ ประจำปีงบประมาณ พ.ศ. ๒๕๖๘

รายงานผลการดำเนินงานตามข้อเสนอแนะของหัวหน้าผู้ตรวจราชการกรม
ตามแผนการตรวจราชการกรมทรัพยากรน้ำ รอบที่ ๒ ประจำปีงบประมาณ พ.ศ. ๒๕๖๘

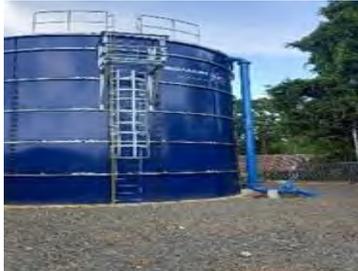
ลำดับ	ข้อเสนอแนะของ หน.ผต.	ผลการดำเนินการ	ข้อคิดเห็นของ หน.ผต. ต่อการดำเนินการตามข้อเสนอแนะ
๒.๔	โครงการก่อสร้างระบบกระจายน้ำสนับสนุนเกษตรแปลงใหญ่ถั่วลิสง บ้านท่าเยี่ยม ม.๑๐ ต.ค้อเหนือ อ.เมืองยโสธร จ.ยโสธร (ต่อ)		
	(๑๐) ราวกันตกและบันไดของถังเก็บน้ำควรทาสีเดียวกัน (สีฟ้า)	อยู่ระหว่างแจ้งผู้รับจ้างให้เข้าดำเนินการทาสี

เห็นควรมีการติดตามในการตรวจสอบที่ ๒
	(๑๑) ผู้ออกแบบและประมาณราคาก่อสร้าง ต้องมีรายการหลักบอกรวมวางท่อ ในประมาณราคาก่อสร้าง เพื่อความสะดวกในการซ่อมแซม และเป็นจุดสังเกตแนวท่อส่งน้ำให้กับประชาชนในพื้นที่ทราบ	โครงการก่อสร้างแล้วเสร็จ ในแบบแปลนไม่ได้ใส่หลักบอกรวมวางท่อ โครงการต่อไปผู้ออกแบบและผู้ประมาณราคาก่อสร้างจะใส่หลักบอกรวมวางท่อในแบบแปลนและประมาณราคาด้วย	สท.๑๑ ได้ดำเนินการเป็นไปตามข้อเสนอแนะแล้ว
๒.๕	โครงการอนุรักษ์ฟื้นฟูแหล่งน้ำห้วยจันทรู พร้อมระบบกระจายน้ำด้วยพลังงานแสงอาทิตย์ ม.๑,๔,๕,๘,๑๐ บ้านไร่ชี ต.ไร่ชี อ.สีอำนาจ จ.อำนาจเจริญ		
	(๑) งานถมดินบดอัดฐานติดตั้งแผงโซลาร์เซลล์ ให้ปรับผิวบนดินบดอัดแน่นให้ได้ระดับเท่ากันตามรูปแบบ ก้อนปูหินคลุกพร้อมเกลี่ยบดอัดแน่น

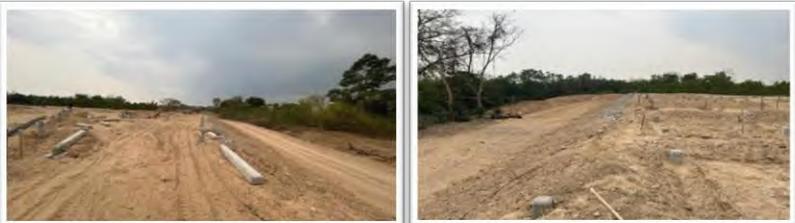
ลำดับ	ข้อเสนอแนะของ หน.ผต.	ผลการดำเนินการ	ข้อคิดเห็นของ หน.ผต. ต่อการดำเนินการตามข้อเสนอแนะ
๒.๕	<p>โครงการอนุรักษ์ฟื้นฟูแหล่งน้ำห้วยจันรัฐ พร้อมระบบกระจายน้ำด้วยพลังงานแสงอาทิตย์ ม.๑,๔,๕,๘,๑๐ บ้านไร่ซี ต.ไร่ซี อ.ลืออำนาจ จ.อำนาจเจริญ (ต่อ)</p>		
	<p>(๒) ลาดเอียง Slope ของดินถมบดอัดฐานติดตั้งแผงโซลาร์เซลล์ทั้ง ๕ ด้าน ให้ปรับแต่งลาดเอียงให้ได้ตามรูปแบบ พร้อมปลูกหญ้าป้องกันการกัดเซาะ</p>

<p>ผู้ควบคุมงานโครงการ ได้แจ้งผู้รับจ้างดำเนินการตามข้อเสนอแนะแล้ว ก่อนการปลูกหญ้า ให้ปรับแต่งลาดเอียงให้ได้ตามรูปแบบลาดเอียง Slope ของดินถมบดอัดฐานติดตั้งแผงโซลาร์เซลล์ทั้ง ๕ ด้าน</p>	<p>ไม่มีภาพแสดงผลการดำเนินการตามข้อเสนอแนะ เห็นควรมีการติดตามในการตรวจรอบที่ ๒</p>
	<p>(๓) ให้ปรับ Slope ของคันดินถมบดอัดบริเวณใกล้คอกสะพาน ให้ได้ลาดเอียงตามรูปแบบ สวยงาม</p>

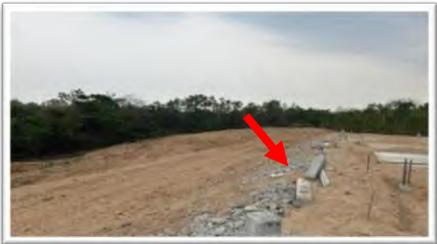
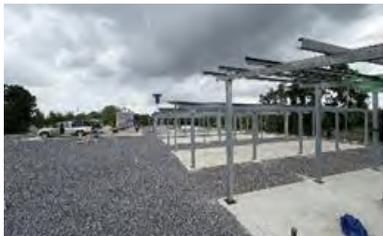
ลำดับ	ข้อเสนอแนะของ หน.ผต.	ผลการดำเนินการ	ข้อคิดเห็นของ หน.ผต. ต่อการดำเนินการตามข้อเสนอแนะ
๒.๕	<p>โครงการอนุรักษ์ฟื้นฟูแหล่งน้ำห้วยจันรัฐ พร้อมระบบกระจายน้ำด้วยพลังงานแสงอาทิตย์ ม.๑,๔,๕,๘,๑๐ บ้านไร่ซี ต.ไร่ซี อ.ลืออำนาจ จ.อำนาจเจริญ (ต่อ)</p>		
	<p>(๕) เศษคอนกรีตหัวเสาเข็มที่ตัดให้รวบรวมขนออกไปทิ้งนอกโครงการ</p>

<p>ดำเนินการตามข้อเสนอแนะเรียบร้อยแล้ว</p>

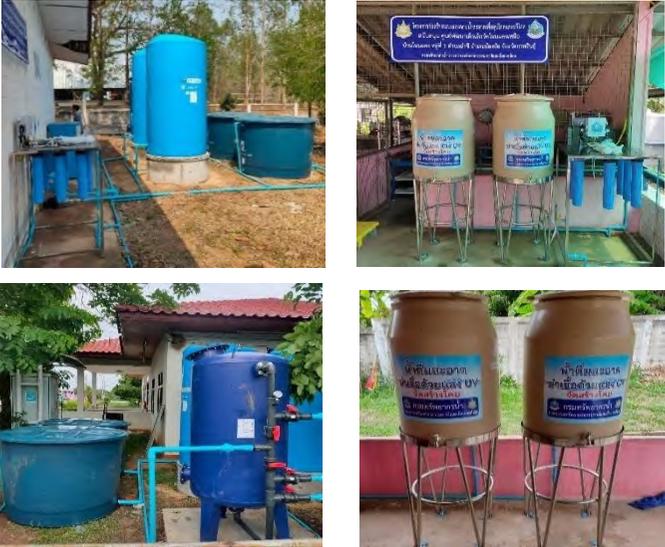
ลำดับ	ข้อเสนอแนะของ หน.ผต.	ผลการดำเนินการ	ข้อคิดเห็นของ หน.ผต. ต่อการดำเนินการตามข้อเสนอแนะ
๑.๑๓	<p>สทท.๔ ได้รับจัดสรรงบประมาณฯ เป็นงานทำเองโครงการก่อสร้างระบบกระจายน้ำสะอาดเพื่ออุปโภคและบริโภคสนับสนุนศูนย์พัฒนาเด็กเล็ก ทั้งงบบตาม พ.ร.บ. และงบกลางเป็นจำนวนมาก ในการนี้ เพื่อให้การดำเนินงานเป็นไปด้วยความเรียบร้อยและความปลอดภัยต่อเด็กเล็ก เห็นควรให้ สทท.๔ รับข้อเสนอแนะต่อการดำเนินงานในเรื่องนี้ไปดำเนินการในส่วนที่เกี่ยวข้องต่อไปด้วย</p>	<p>๑. มีการยึดท่อกับพื้นให้มีความมั่นคงแข็งแรงเป็นไปตามแบบแปลน ๒. มีการวางท่อให้เป็นระเบียบและเป็นไปตามแบบแปลน ๓. ติดตั้งขาตั้งฐานน้ำดื่มมีความมั่นคงแข็งแรงเป็นไปตามแบบแปลน และมีการยึดติดกับพื้นห้องเพื่อป้องกันการล้ม</p>

<p>๔. ควรส่งตัวอย่างน้ำก่อนเข้าระบบผลิตประปากับน้ำพร้อมดื่ม หลังผ่านระบบแล้ว ไปทดสอบคุณภาพน้ำดื่มด้วย นั้น ไม่สามารถดำเนินการได้ในทุกโครงการ เนื่องจากไม่ได้รับการสนับสนุนงบประมาณ อย่างไรก็ตาม สทท.๔ ได้ดำเนินการในเบื้องต้น ดังนี้</p> <p>(๑) วัสดุและอุปกรณ์ที่ใช้ในโครงการ เป็นไปตามมาตรฐานการกรองน้ำดื่ม-น้ำใช้ ช่วยทำให้มั่นใจในระดับหนึ่งว่าน้ำที่ผ่าน</p>	<p>สทท.๔ ได้ดำเนินการเป็นไปตามข้อเสนอแนะที่ได้ให้ไว้ พร้อมมีแผนการดำเนินการที่สร้างความมั่นใจให้กับโรงเรียนและ อปท. ด้วยแล้ว</p>
